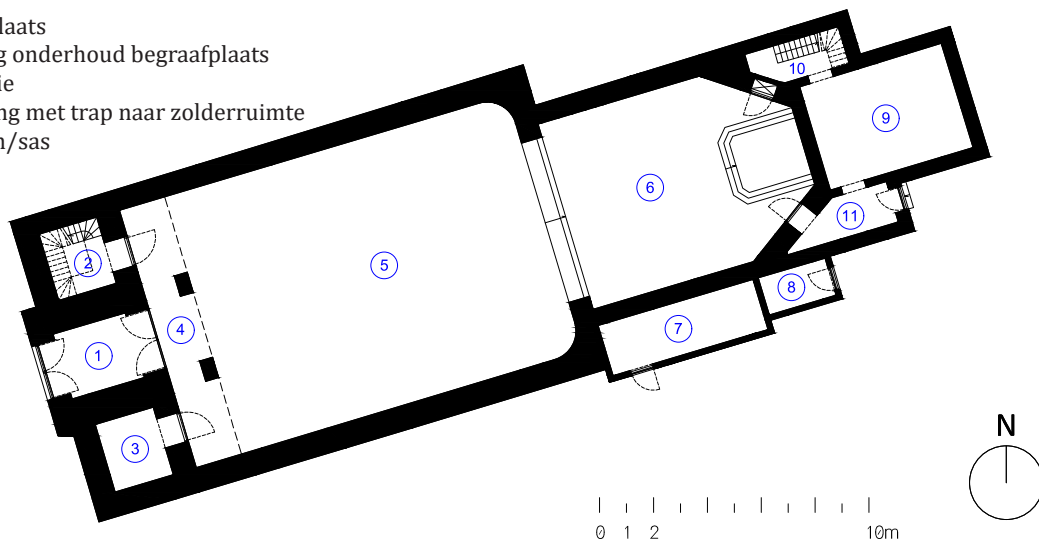
Afbeelding 1. Huidig grondplan van de Sint-Trudokerk in Webbekom.

- 1 - Inkom met bovenliggende toren
- 2 - Berging met trap naar klokkentoren en orgel
- 3 - Berging
- 4 - Orgel
- 5 - Schip
- 6 - Koor
- 7 - Stookplaats
- 8 - Berging onderhoud begraafplaats
- 9 - Sacristie
- 10 - Berging met trap naar zolderruimte
- 11 - Inkom/sas

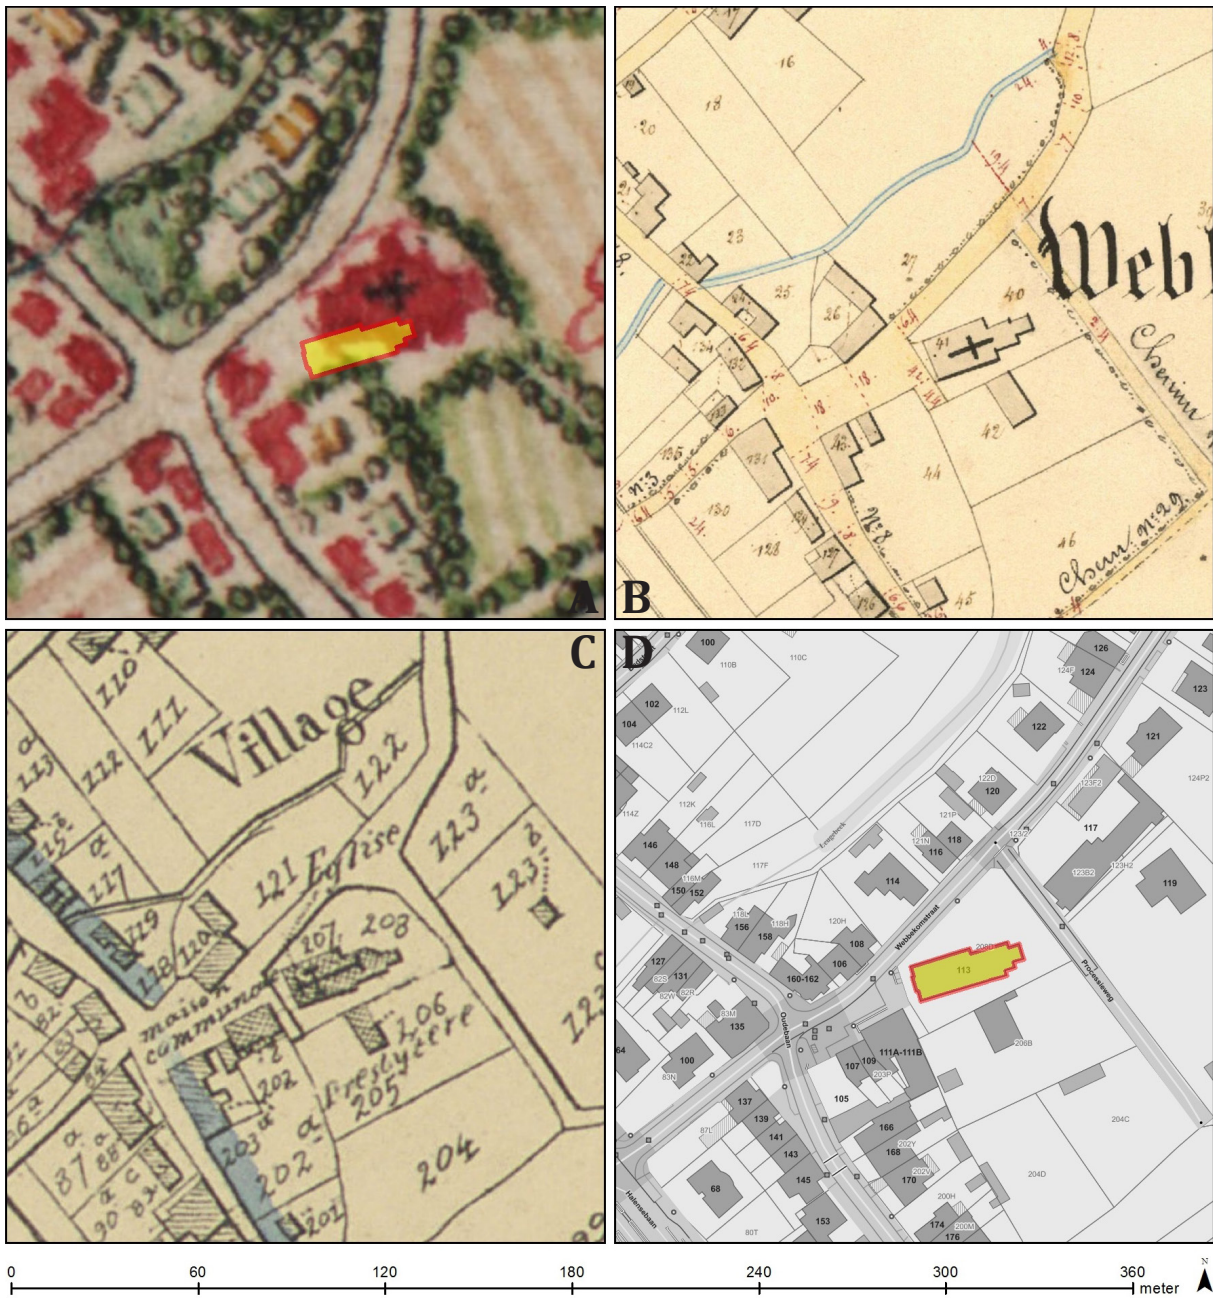
Op de historische overzichtskaarten tekent zich, naar analogie met de beschrijving, telkens een kerkplattegrond af. Op de Ferrariskaart uit 1777 is dat nog de oude kerk, op de daarnavolgende kaarten gaat het om de nieuwe kerk gebouwd in 1790.

Afbeelding 7. Situering huidige Sint-Trudokerk op historische kaarten: A. Ferrariskaart (1777) / B. Atlas der Buurtwegen (ca 1845) / C. Popp-kaart (1861) / D. Groot Referentiebestand (GRB).

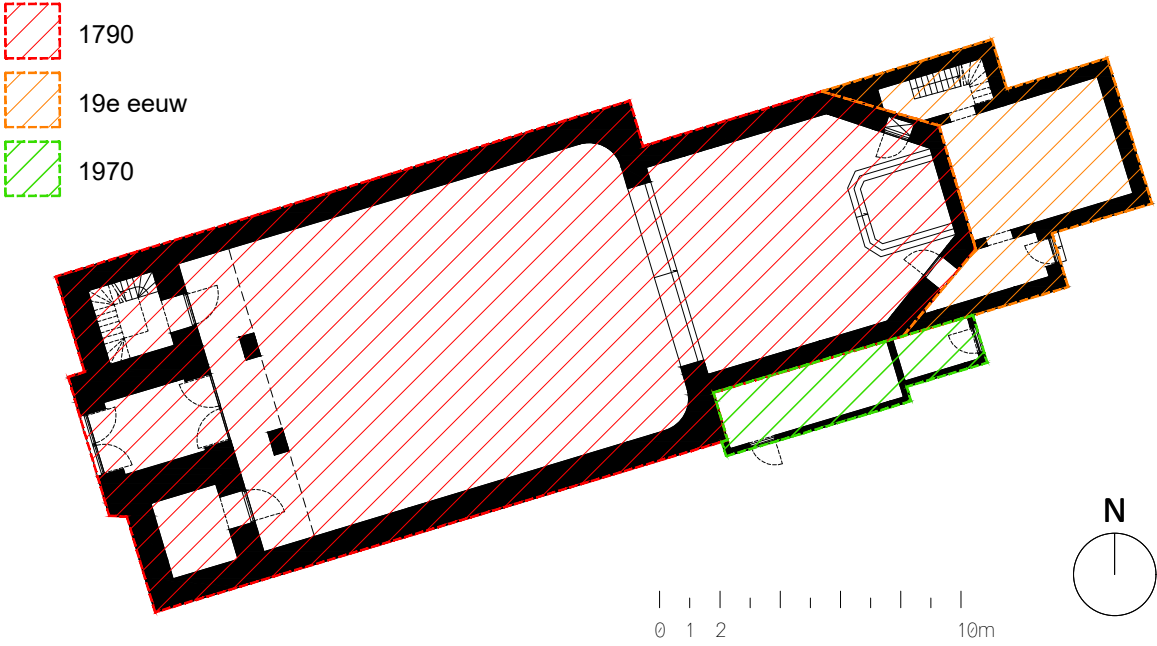
Afbeelding 8. Overzichtskaart met de verschillende bouwfases van de Sint-Trudokerk.

In de jaren '70 van de 20ste eeuw zijn er aan de zuidgevel nog twee ruimtes aangebouwd, met name de stookplaats en de berging voor onderhoud van de begraafplaats.

Onderstaande plattegrond toont schematisch de verschillende bouwfases die de kerk sinds haar ontstaan heeft gekend.

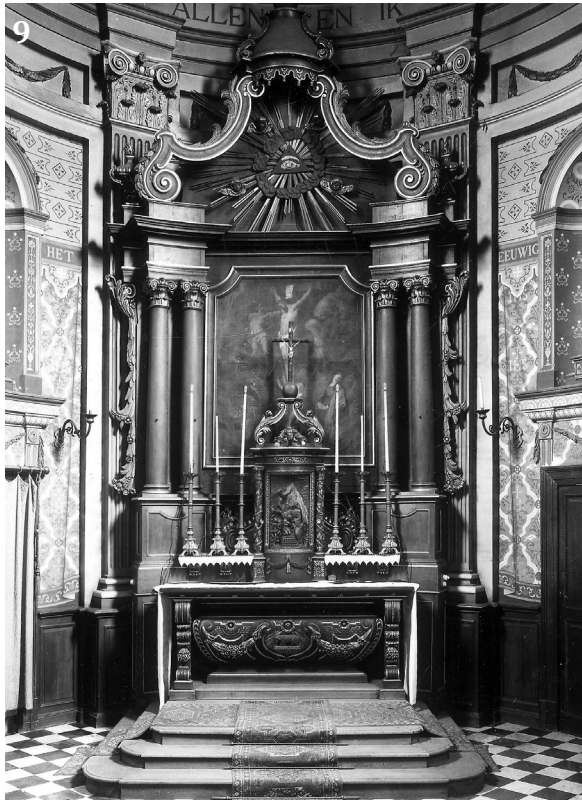
Afbeelding 9. Hoofdaltaar. Foto uit 1943. Bron: [© KIK-IRPA, Brussels (Belgium), cliché A049101].

Opmerkelijk was de muurafwerking in het koor, waarbij zowel muur, nissen, risalieten als ornamenten polychroom versierd waren met kleurrijke sjablonen. Onmiddellijk naast het hoogaltaar juist boven de lambrisering was een gordijnschildering te zien. Op afbeelding 9 zijn boven het altaar nog net enkele geschilderde letters van een horizontale band zichtbaar. Iets lager, ongeveer halverwege het hoogaltaar, bevindt zich op de muur een geschilderde horizontale band met tekst. Ook in de westgevel was links en rechts van het portaal tekst geschilderd, vermoedelijk bijbelcitaties. Het hoogaltaar zelf was ook polychroom afgewerkt, met bovenaan een krans omgeven door stralen en binnenin een driehoek waarop een 'alziend oog' was geschilderd.

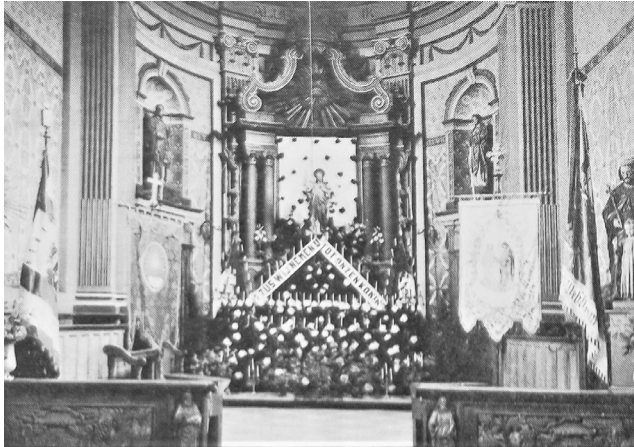
Op een foto uit 1926 is nog de communiebank te zien. Vermoedelijk werd die in de jaren '60 verwijderd na het Tweede Vaticaans Concilie, net zoals in de kerk van Molenstede. Een van de delen werd gerecupereerd als dienstaltaar en is daardoor vandaag bewaard gebleven. Naast de polychrome muurafwerking, valt op dat de twee beelden in de nissen eveneens gepolychromeerd waren. Aan weerszijden staan ook twee vaandels opgesteld.

Afbeelding 11. Het koor van de kerk van Webbekom in 1926 tijdens een Missie. Bron: Claes, *Geschiedenis van Webbekom*, 1982, p. 70.

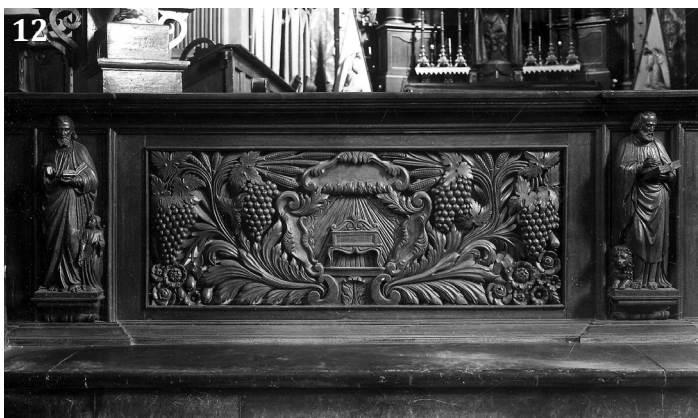
Afbeelding 12. Communiebank. Foto uit 1943. Bron: [© KIK-IRPA, Brussels (Belgium), cliché A049102].

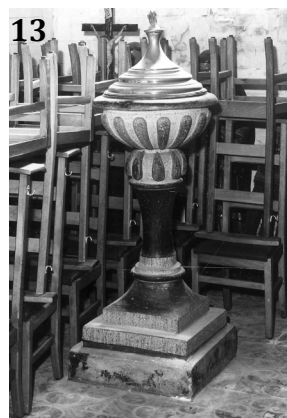
Afbeelding 13. Doopvont in de vroegere doopkapel en heden berging. Foto uit 1970. Bemerkt de oude vloer die tot op vandaag nog is bewaard. Bron: [© KIK-IRPA, Brussels (Belgium), cliché M076560].

Vergeleken met 1943 is ook het portaal gewijzigd: de dubbele houten rondboogdeur met rechthoekige omkadering heeft plaats moeten maken voor de glazen dubbele deur. Doorheen de spijlers van de houten deur links van het hoofdportaal is de doopvont te zien in de ruimte die heden dienst doet als berging, maar toen vermoedelijk de doopkapel was. Tegenwoordig bevindt de doopvont zich naast het dienaltaar.

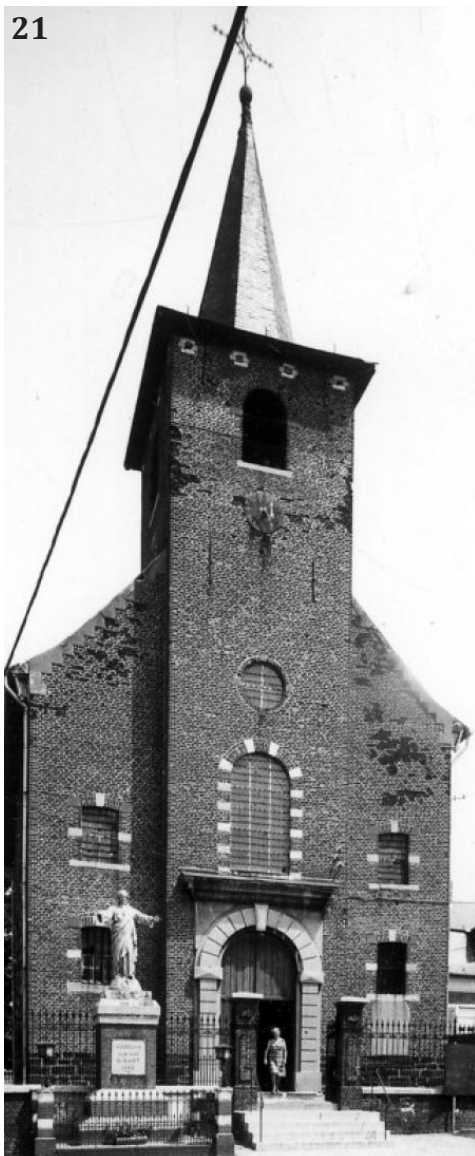
Afbeelding 20. Gezicht op de westgevel. Foto uit 1977. Bron: [© KIK-IRPA, Brussels (Belgium), cliché M076539].

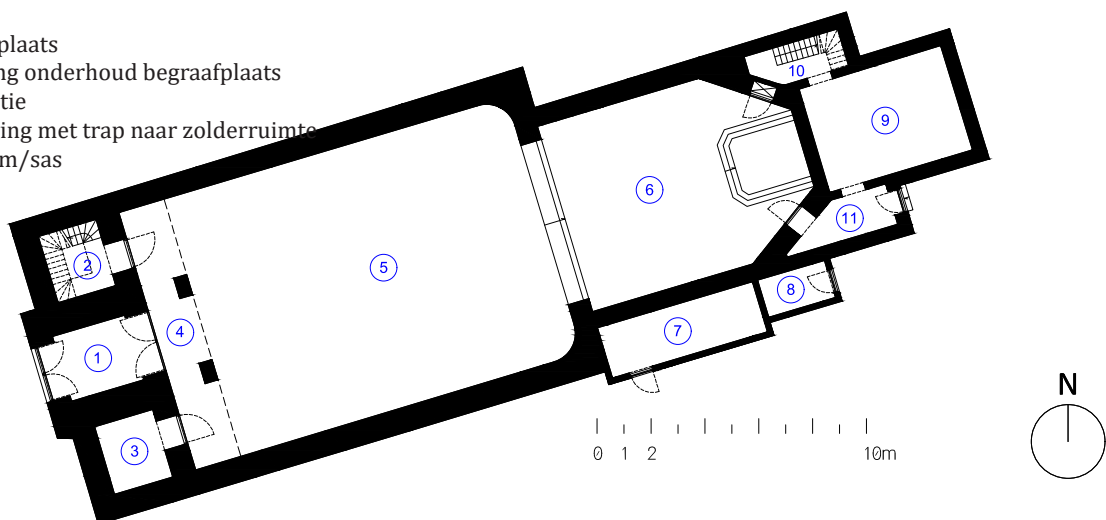
Afbeelding 24. Huidig grondplan van de Sint-Trudokerk in Webbekom.

De Sint-Trudokerk in Webbekom is een relatief klein kerkje bestaand uit een enkele beuk van drie traveeën en een polygonaal koor. Daartegen is een sacristie van twee verdiepingen aangebouwd, die geflankeerd wordt door twee kleine ruimtes: in het noorden een berging met trap naar de zolderruimte en in het zuiden een inkom met sas. Vanuit de kerk is de sacristie enkel langs de inkom met sas te bereiken. Tegen de zuidgevel bevinden zich nog twee kleine rechthoekige volumes: een stookruimte voor de mazoutketel (bereikbaar via een buitendeur) en een materiaalhoek van de gemeente voor het onderhoud van het kerkhof. Een kleine toren is gevat in het verlengde van de enige beuk, waarin zich ook het hoofdportaal bevindt. Op het schip en de sacristie staat een zadeldak, en op het koor een schilddak. Op de twee flankerende gebouwtjes aan het koor zijn het lessenaarsdaken. Alle hellende daken zijn bekleed met natuurleien. De torenspits is eveneens gedekt met natuurleien en bekroond met een bol, kruis en haan.

- 1 - Inkom met bovenliggende toren
- 2 - Berging met trap naar klokkentoren en orgel
- 3 - Berging
- 4 - Orgel
- 5 - Schip
- 6 - Koor
- 7 - Stookplaats
- 8 - Berging onderhoud begraafplaats
- 9 - Sacristie
- 10 - Berging met trap naar zolderruimte
- 11 - Inkom/sas

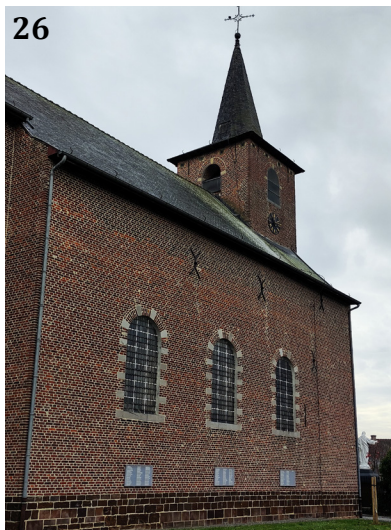
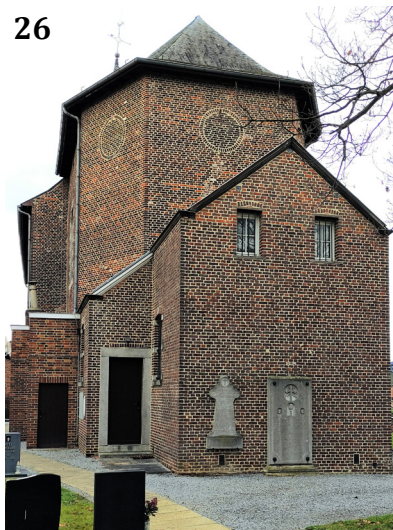
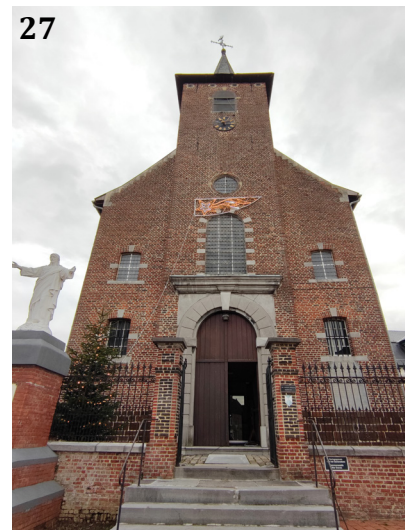
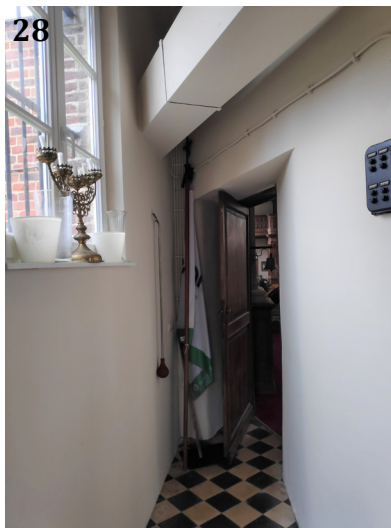
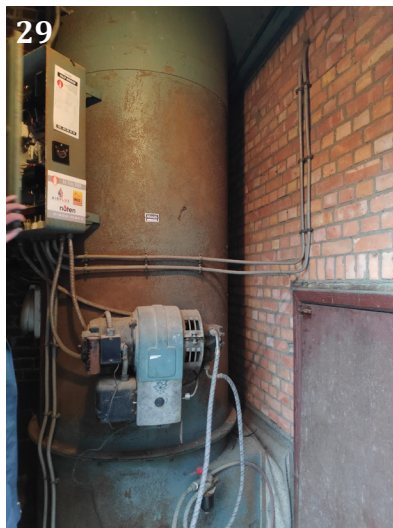
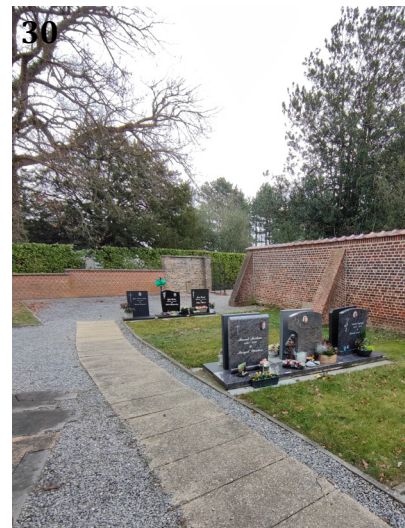
Afbeelding 25. Noordgevel van de kerk met toren.

Afbeelding 26. Zicht op de sacristie, het koor, inkom met sas en de berging onderhoud begraaftplaats.

Afbeelding 27. Zicht op de westgevel met ommuurd plateau met traliewerk en arduinen trap.

Afbeelding 28. Inkom met sas (met zicht in de kerk via de deur).

Afbeelding 29. Stookplaats (met mazoutketel).

Afbeelding 30. Zicht op een deel van het kerkhof.

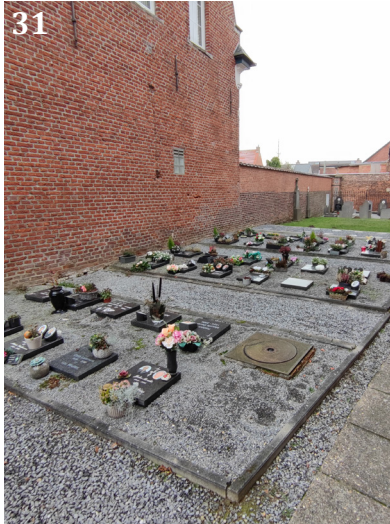
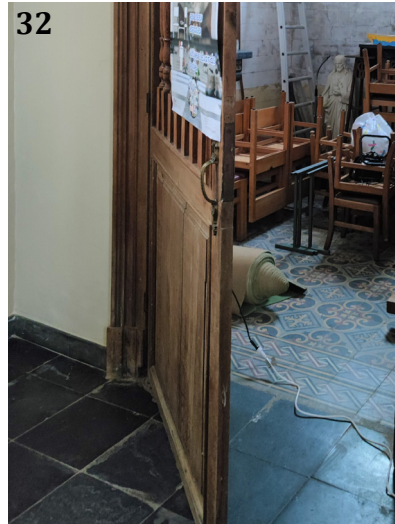
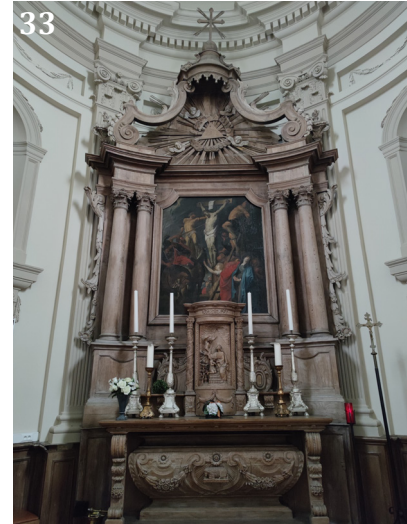
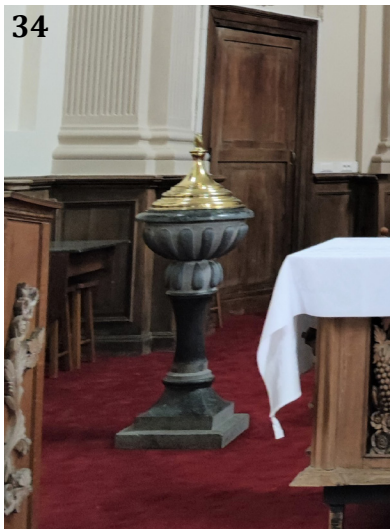
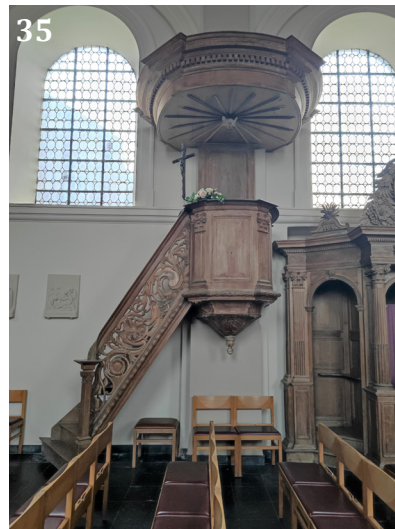
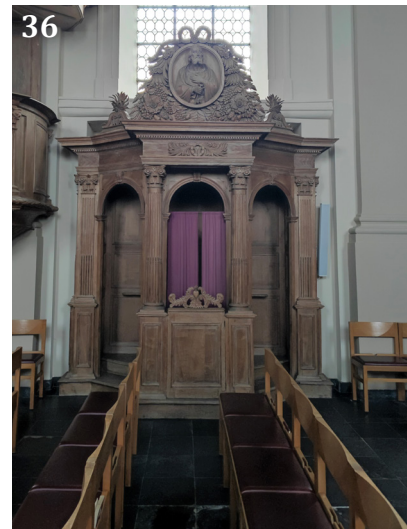
- Afbeelding 31. Zicht op deel van het kerkhof langs het paadje rondom de kerk.
 Afbeelding 32. Toegang tot de berging (vroegere doopkapel). Bemerkt de vloeren in schip en berging.
 Afbeelding 33. Hoogaltaar in het koor.
 Afbeelding 34. Doopvont in het koor.
 Afbeelding 35. Preekstoel in het schip.
 Afbeelding 36. Biechtstoel in het schip.
 Afbeelding 37. Oksaal met orgel.
 Afbeelding 38. Toegang tot de berging met trap naar klokkentoren en oksaal.
 Afbeelding 39. Schilderij "De Lanssteek" (kopie van werk Rubens) in het hoogaltaar.

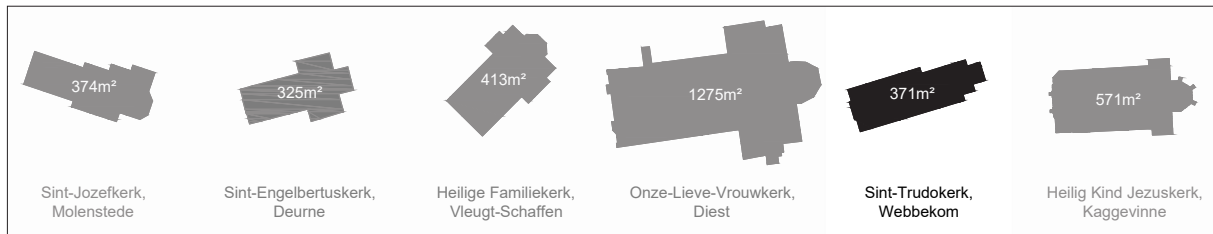
Afbeelding 40. Footprint van de Sint-Trudokerk i.v.m. de vijf andere kerken.

De bruto footprint van het gebouw is quasi identiek aan deze van de Sint-Jozefkerk (Molenstede). Deze twee kerken zijn de op één na kleinste van de zes bestudeerde kerken.

Het schip is een ruimte zonder kolommen onder een tongwelf van ca. 13,3 bij 10 meter. De vrije hoogte centraal onder het gewelf is ongeveer 13 meter.

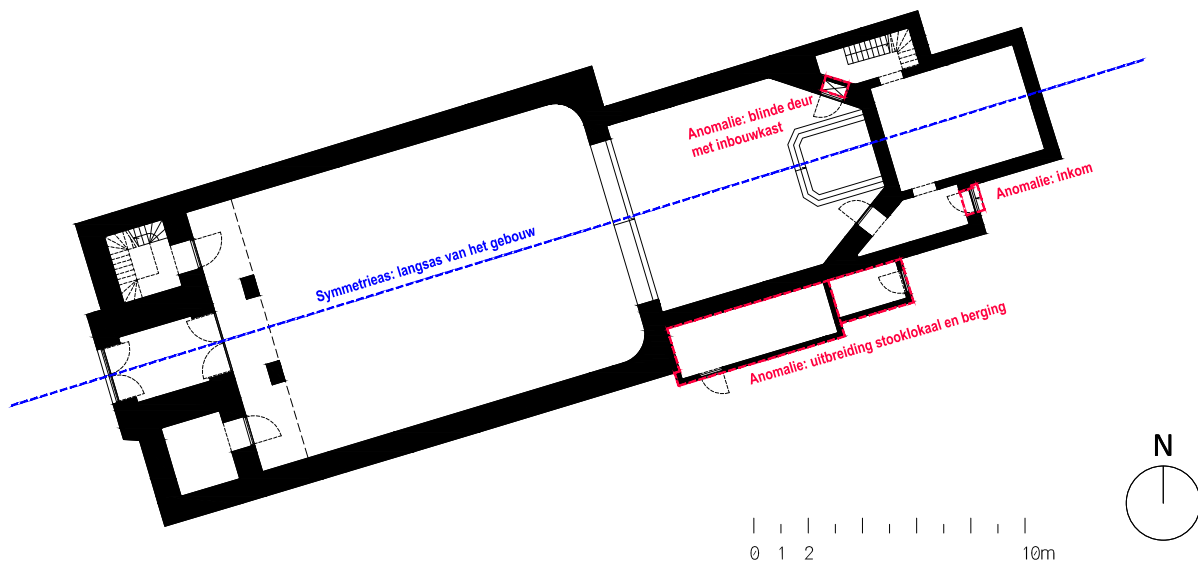
Afbeelding 41. Plattegrond met symmetrie en anomalieën van de Sint-Trudokerk.

Het oorspronkelijke gebouw is in grondplan grotendeels symmetrisch t.o.v. de langsas. De dienstingang aan de sacristie in de zuidoosthoek vormt hierop een uitzondering. Achter de schijnbare symmetrie van het koor schuilt een verborgen anomalie. De meest noordelijke deur in de lambrisering verbergt een kluis in plaats van een doorgang naar de sacristie. De later toegevoegde volumes van stooklokaal en de berging van het kerkhof aan de zuidgevel van de kerk vormen een meer opvallende anomalie.

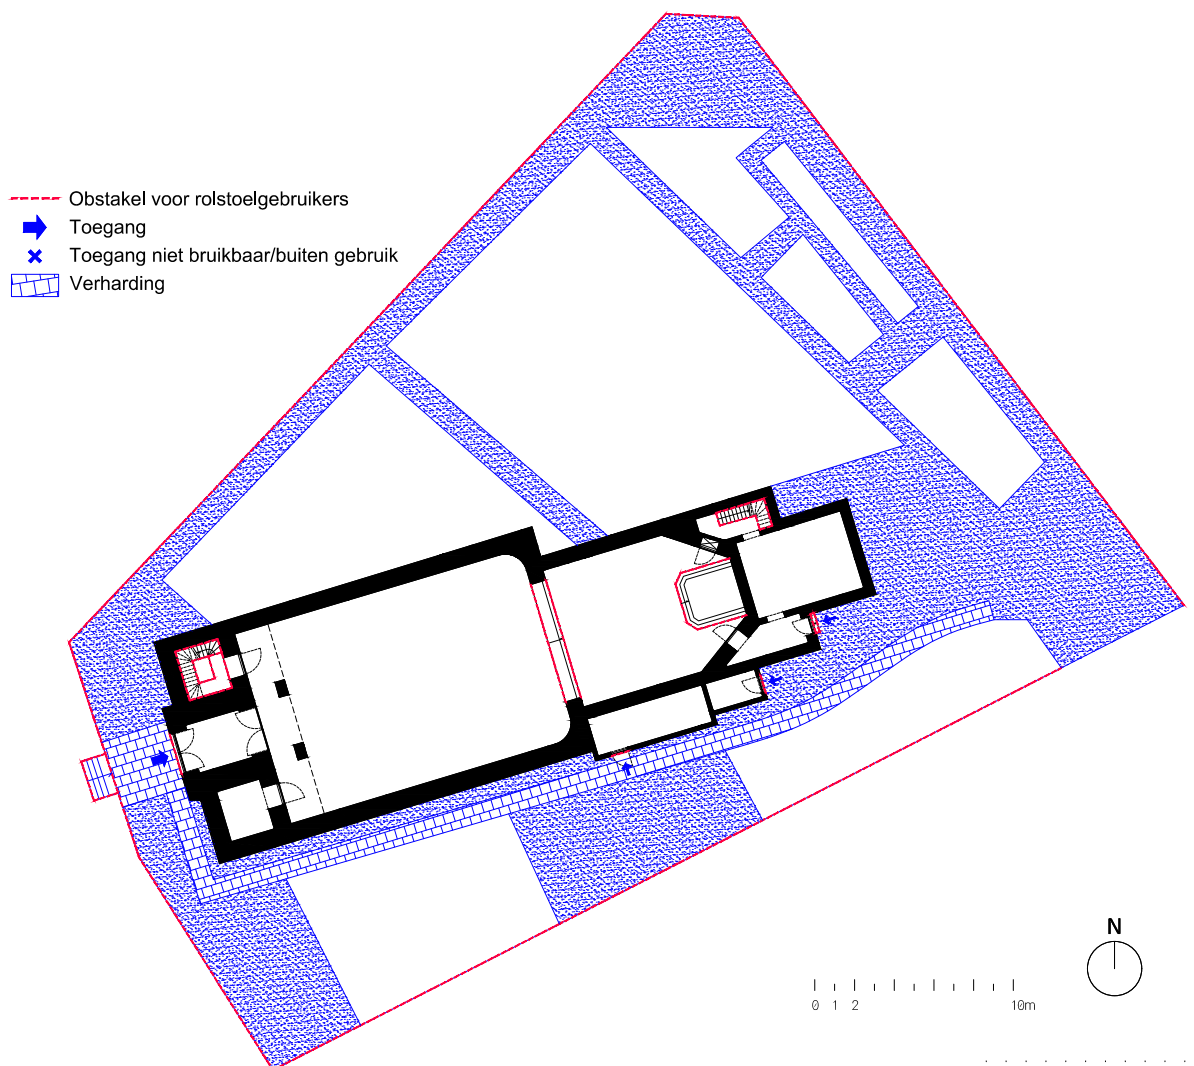
Afbeelding 42. Toegankelijkheidsplan van de Sint-Trudokerk in Webbekom.

De hoofdingang bevindt zich centraal in de westgevel aan het plein. Aan de oostkant is een kleinere diensttoegang aan de sacristie. De kerk is gelegen in het midden van een ommuurd kerkhof dat drie toegangen heeft: een toegang ter hoogte van de hoofdingang van de kerk, een achteringang aan de processieweg en een klein deurtje in de noordelijke tuinmuur, dat uitgeeft op de tuin van de pastorie. De verschillende toegangen zijn met elkaar verbonden door grindpaden. Tussen hoofdingang en dienstingang loopt een pad in betonblokken.

Ter hoogte van alle toegangsdeuren is er een drempel, wat ervoor zorgt dat deze niet voldoen aan de richtlijnen over integrale toegankelijkheid en bijgevolg niet toegankelijk zijn voor rolstoelgebruikers.

Het gebouw wordt volgens de basisnorm brandpreventie geclassificeerd als een laag gebouw. De twee uitgangen samen bieden een theoretisch nuttige breedte van 180 cm en laten op die manier toe dat er 180 personen tegelijk in het gebouw samenkomen conform deze norm. De beide (historische) buitendeuren openen, in tegenstelling tot wat in de brandnorm voor zalen gevraagd wordt, tegen de vluchtrichting in. Het stooklokaal is brandwerend gescheiden van de rest van het gebouw. Er is geen zichtbaar branddetectiesysteem of geautomatiseerd brandbestrijdingssysteem aanwezig en er werden geen brandblussers aangetroffen. Er is voor zover bekend geen evacuatieplan voor handen.

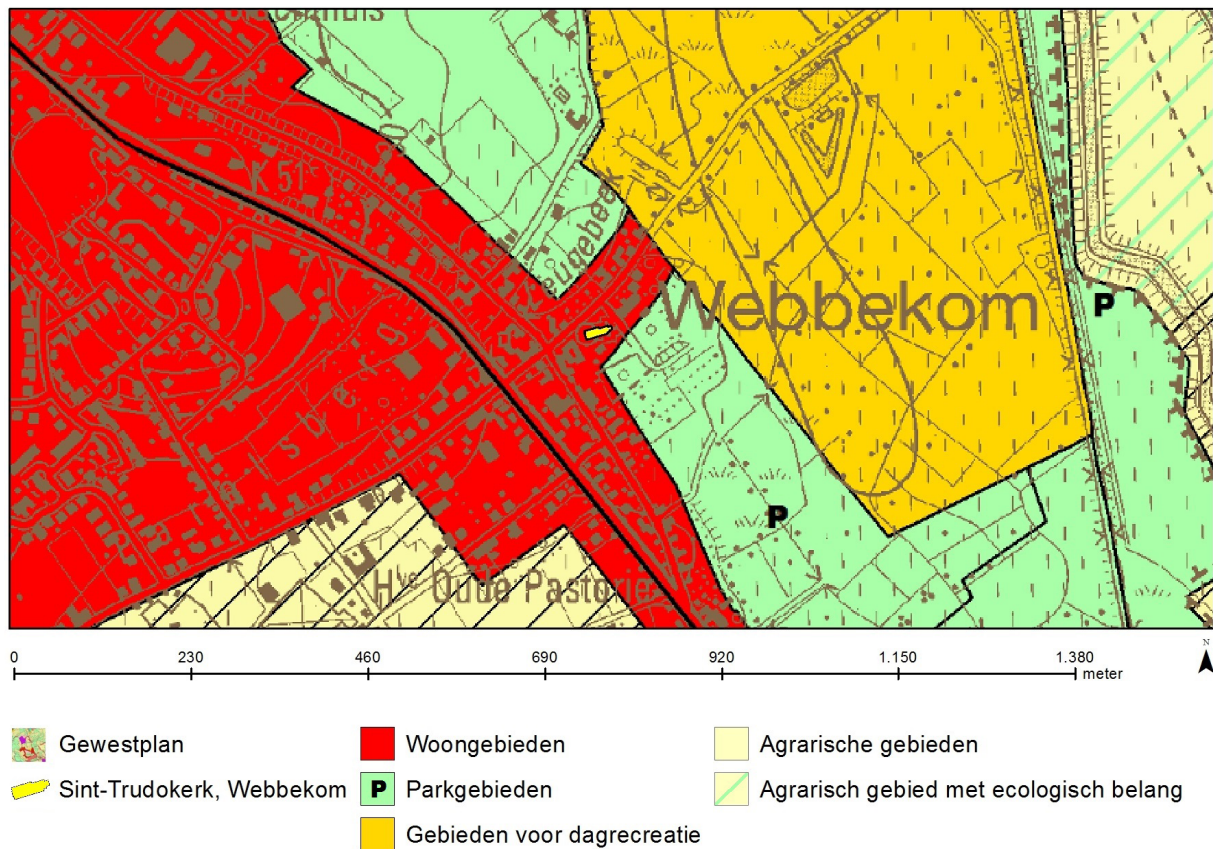
Afbeelding 43. De Sint-Trudokerk op het gewestplan. Bron: <http://www.geoportaal.be>.

De Sint-Trudokerk is gelegen in het centrum van de gemeente Webbekom in een door het gewestplan als woongebied ingekleurde zone. Deze zone is een uitloper van het woongebied dat het centrum van Diest vormt. De site valt binnen het toepassingsgebied van het Provinciaal RUP "Afbakening kleinstedelijk gebied Diest". Er zijn op heden geen BPA's van toepassing op deze locatie.

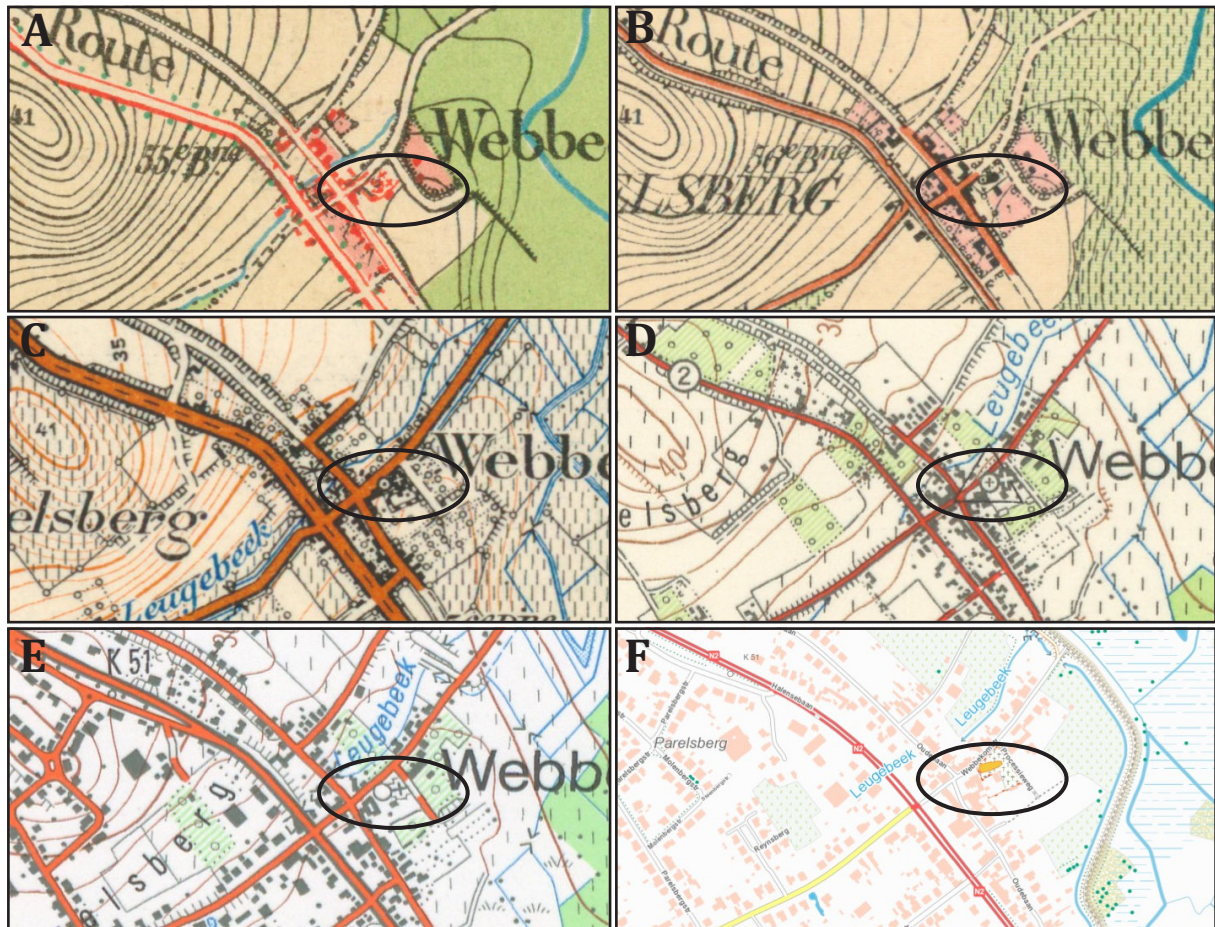
Afbeelding 44. De Sint-Trudokerk op topografische kaarten van 1873 tot vandaag; A: 1873; B: 1904; C: 1939; D: 1969; E: 1989; F: 2022. Bron: <http://www.cartesius.be>.

Webbekom heeft lange tijd haar landelijke karakter behouden. Pas na 1970 en de fusie met Diest kwamen er heel wat nieuwe woonwijken ten westen en ten zuiden van de kerk, en kreeg de gemeente een meer residentieel karakter.

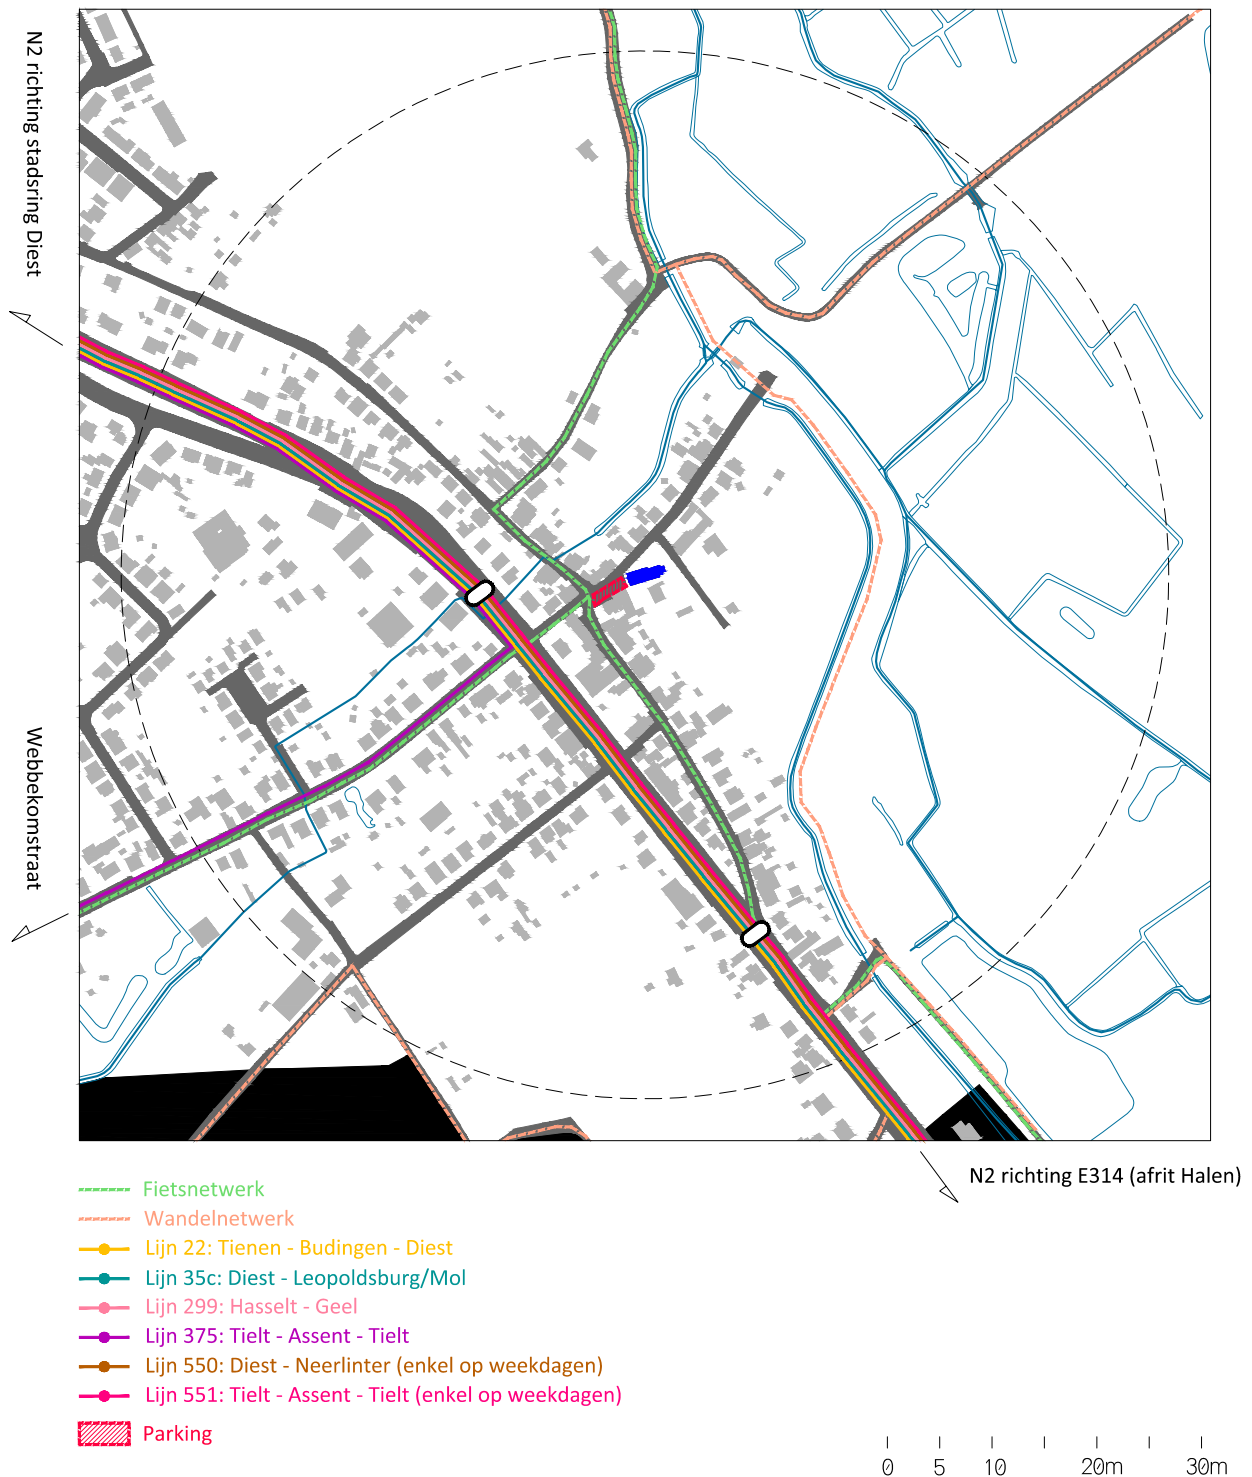
De kerk ligt aan een verbreding in de Webbekomstraat, die het centrale dorpsplein van Webbekom vormt. De Webbekomstraat geeft direct toegang tot de N2 (Brussel-Leuven-Diest-Hasselt-Maastricht) en de site ligt op slechts 2 km van de E314 (afrit Halen). Op het plein voor de kerk zijn 10 afgebakende parkeerplaatsen voor auto's en in de Webbekomstraat ten noorden van de kerk zijn 5 parkeervakken geschilderd. Daarvan is één voorbehouden voor mindervaliden. In de omliggende straten zijn er verschillende mogelijkheden voor langsparkeren op de daartoe voorziene zones in de berm of op parkeerstroken.

Afbeelding 45. Ontsluitingskaart van de Sint-Trudokerk in Webbekom.

De dichtstbijzijnde bushalte is “Webbekom Centrum” (De Lijn) op de Halensebaan. Op deze halte zijn er elke dag doorkomsten van lijn 22 (Diest – Tienen) en lijn 299 (Hasselt – Geel). Op weekdays zijn er bijkomend doorkomsten van de lijnen 35c (Diest-Hasselt), 375 (Diest-Tielt), 550 (Diest-Neerlinter) en 551 (Diest-Geetbets). Op andere tijdstippen wordt deze bediend door een belbus. Op het plein voor de kerk zijn vier permanente fietsklemmen voorzien. (’t Stamineeke heeft daarnaast een extra niet permanente fietsenstalling voorzien voor 10 fietsen.)

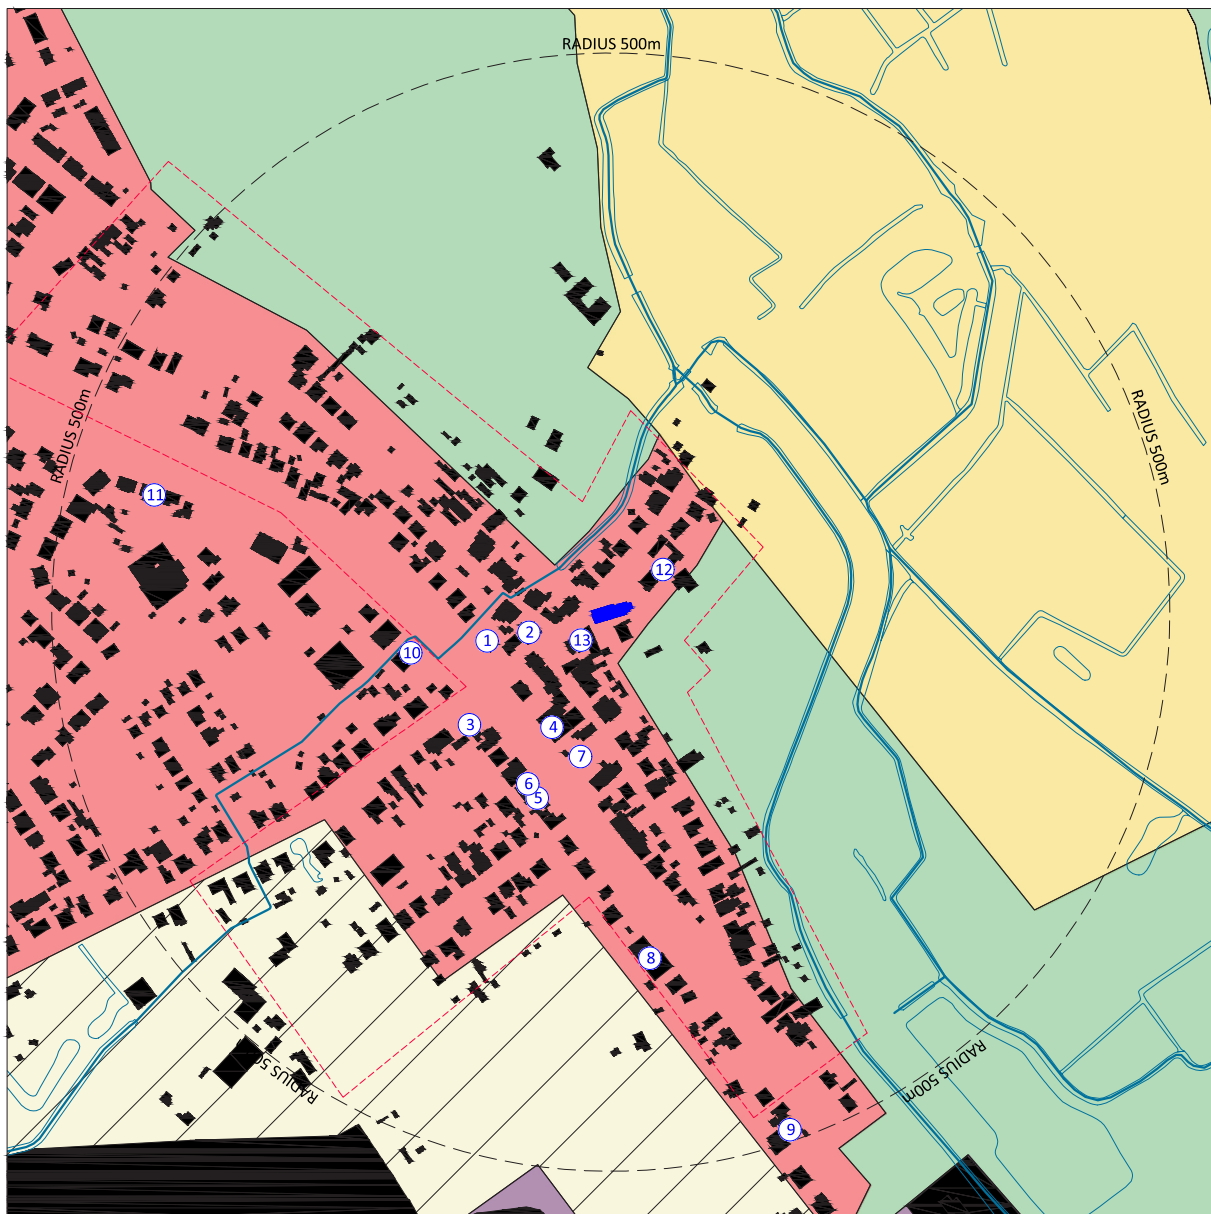
Deze kaart op mesoschaal bestaat uit twee lagen. Enerzijds toont de gekleurde achtergrond indicatief de bestemming volgens het gewestplan. Anderzijds duiden de nummers de locatie aan van de (semi-)publieke activiteiten die plaatsvinden op wandelafstand (500 m) van de kerk.

1. Bakkerij Marien
2. 't Stamineeke Webbekom
3. Scarlet nachtclub
4. N8 Slaapzaak
5. Sirat nachtwinkel
6. Escala trappen & deuren
7. Pit-Stop carwash
8. Toyota dealer
9. Lukoil
10. Pand 55 gordijnenwinkel
11. Apotheek
12. Ontmoetingscentrum De Schuur
13. Fest Lab

Naast woningen vinden we er voornamelijk handelszaken (10) en horeca (2) die grotendeels langs de steenweg gelegen zijn. Naast de kerk is er een ontmoetingscentrum. Op het einde van de Webbekomstraat bevindt zich een toegang tot het natuurgebied Webbekoms Broek.
