**24****2025\_SC\_02161****Goedkeuring vuilnisbakkenplan**

## Vuilnisbakkenplan – maatregelen en motivatie

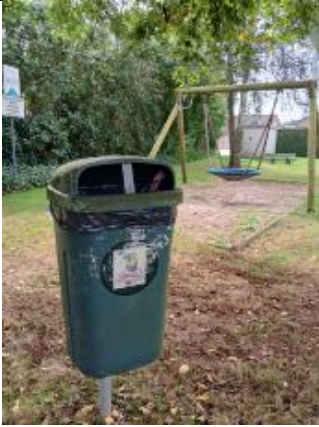
| ID | Locatie | Foto | Maatregel & motivatie |
|---|---|---|---|
| DEU008 | Pannehoeve 74 | | Verwijderen<br><br>Weinig gebruikt (80% leeg, 20% halfvol)<br>Nog 3 andere vuilnisbakken op plein aan Pannehoeve |

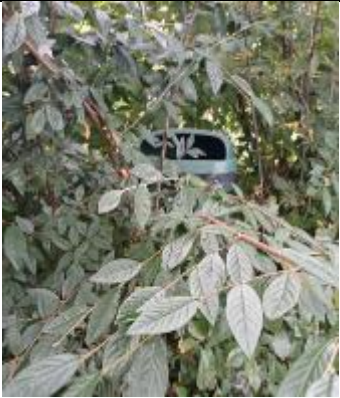
| ID | Locatie | Foto | Maatregel & motivatie |
|---|---|---|---|
| DEU012 | Korte Heide 23 | | Verwijderen<br><br>Weinig gebruikt (70% leeg, 30% halfvol) |

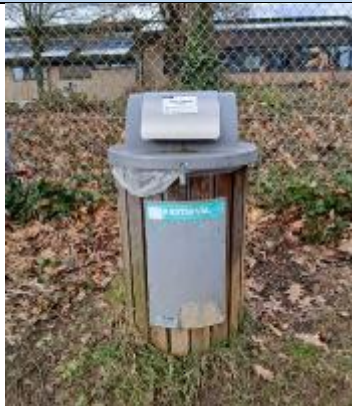
| ID | Locatie | Foto | Maatregel & motivatie |
|---|---|---|---|
| 300L03 | Boudewijnvest 7 | | Verwijderen<br><br>Weinig gebruikt (80% leeg, 20% halfvol) |

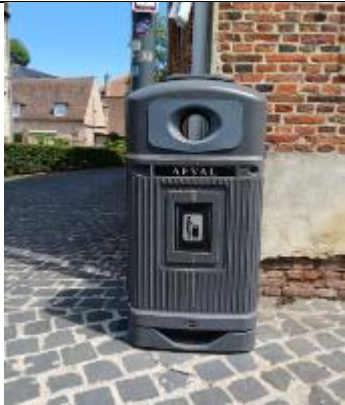
| DIE002 | Brouwerijstraat | | <p>Verwijderen</p> <p>Weinig gebruikt (52% leeg, 48% halfvol)</p> |

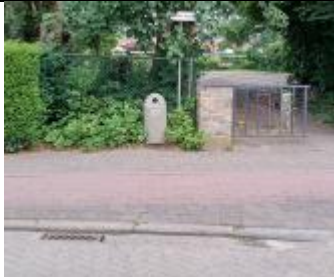
| DIE005 | Boudewijnvest 78 | | <p>Verwijderen</p> <p>Niet veilig bereikbaar voor technische dienst en weinig gebruikt</p> |

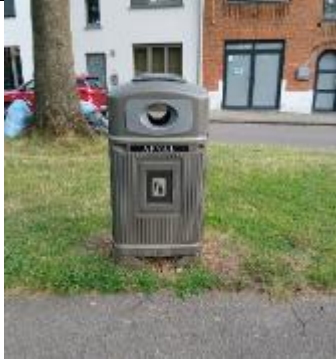
| DIE028 | Vervoortplaats 15 | | <p>Verwijderen</p> <p>Misbruik (veel sluikestort in vuilnisbak → 25 van de 32 metingen)<br/>Andere vuilnisbak vlakbij</p> |

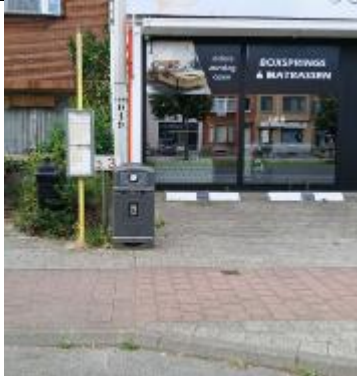
| DIE031 | Hasseltsepoort | | <p>Verwijderen</p> <p>Misbruik (veel sluikestort in vuilnisbak → 30 van de 32 metingen)</p> |

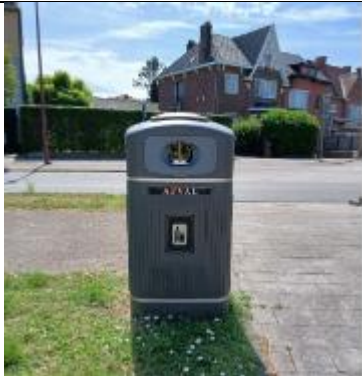
| DIE032 | Commissaris<br>Neyskenslaan 19 | | Verwijderen<br><br>Weinig gebruikt (55% leeg,<br>42% halfvol) |

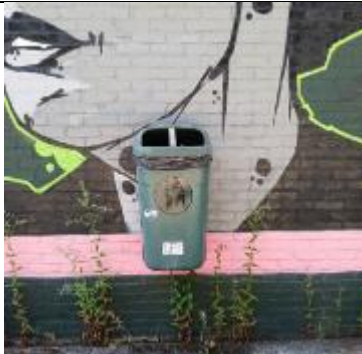
| DIE037 | Citadel | | Verwijderen<br><br>Weinig gebruikt (82% leeg,<br>18% halfvol) |

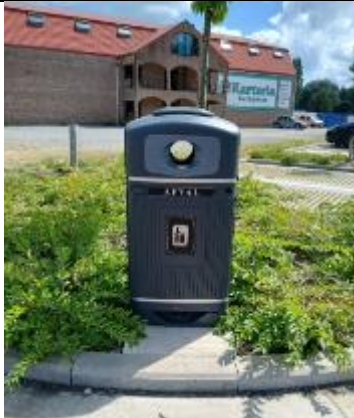
| DIE045 | Kluisbergstraat 21<br>(parking Den Amer) | | Verwijderen<br><br>Weinig gebruikt (56% leeg,<br>36% halfvol)<br>2 andere vuilnisbakken<br>vlakbij |

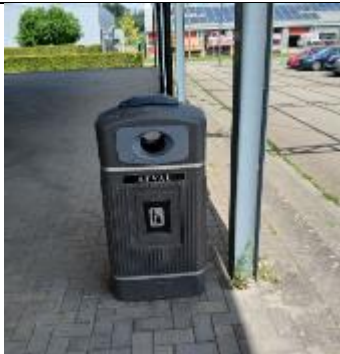
| DIE048 | Nijverheidslaan 20<br>(Den Amer – JOC) | | Verwijderen<br><br>Weinig gebruikt (69% leeg,<br>31% halfvol)<br>2 vuilnisbakken aan<br>voorkant van Den Amer |

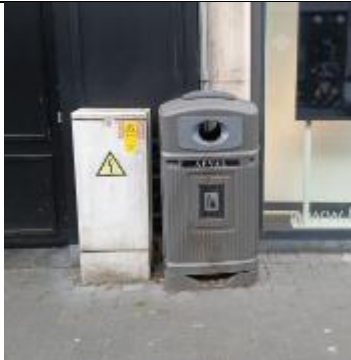
| DIE059 | Hasseltsestraat 41 | | <p>Verwijderen</p> <p>Weinig gebruikt (54% leeg, 38% halfvol)</p> |

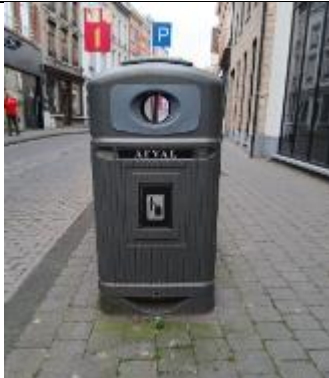
| DIE066 | Leuvensestraat 1B | | <p>Verwijderen</p> <p>Weinig gebruikt (53% leeg, 42% halfvol)<br/> Voldoende andere vuilnisbakken in omgeving (o.a. vuilnisbakDIE122 wordt naar Sint-Jan Berchmansstraat verplaatst = vlakbij)</p> |

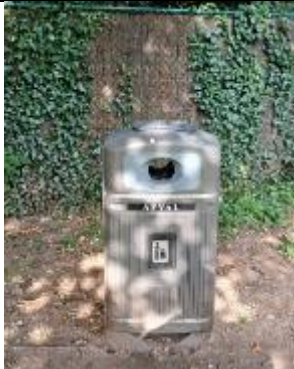
| DIE070 | Park Cerckel | | <p>Verwijderen</p> <p>Weinig gebruikt (65% leeg, 26% halfvol)<br/> Nog voldoende andere vuilnisbakken in omgeving</p> |

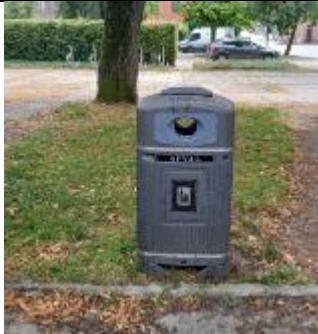
| DIE084 | Sint-Jansstraat 12 | | <p>Verwijderen</p> <p>Weinig gebruikt (66% leeg, 29% halfvol)<br/> Misbruik (veel sluikstort in de vuilnisbak -&gt; 15 van de 59 metingen)<br/> Voldoende andere vuilnisbakken in de omgeving</p> |

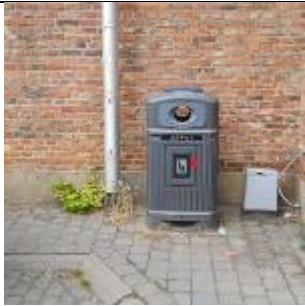
| DIE085 | Mariëndaelstraat 7 | | <p>Verwijderen</p> <p>Misbruik (veel sluikestort in de vuilnisbak -&gt; 22 van de 35 metingen)<br/>Weinig gebruikt (31% leeg, 57% halfvol)</p> |

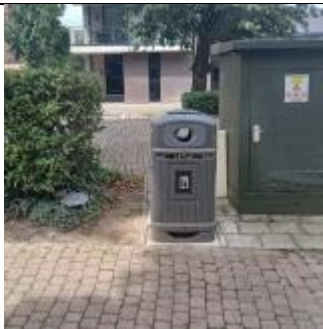
| DIE092 | Veemarkt 32 | | <p>Verwijderen</p> <p>Misbruik (veel sluikestort in de vuilnisbak -&gt; 47 van de 58 metingen)<br/>Wegens plaatsingscriteria – geen vuilnisbakken aan afvalverzamel punten zoals glasbollen, textielcontainers...)</p> |

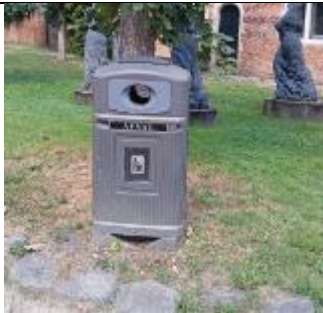
| DIE101 | Infirmieriestraat 7 (Begijnhof) | | <p>Verwijderen</p> <p>Weinig gebruikt (63% leeg, 32% halfvol)<br/>Voldoende vuilnisbakken in deze omgeving</p> |

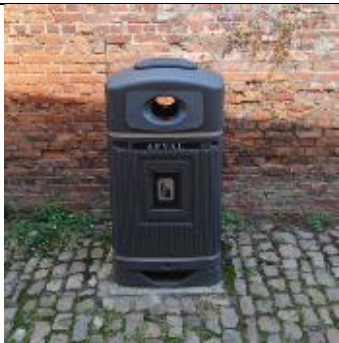
| DIE103 | Begijnenstraat 103 (Begijnhof) | | <p>Verwijderen</p> <p>Misbruik (veel sluikestort in de vuilnisbak -&gt; 12 van de 19 metingen)<br/>Voldoende vuilnisbakken in deze omgeving</p> |

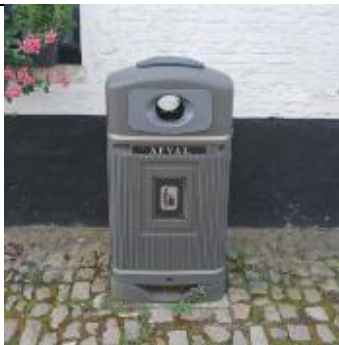
| DIE106 | Kerkstraat-Begijnhof 15 (Begijnhof) | | <p>Verwijderen</p> <p>Weinig gebruikt (72% leeg, 22% halfvol)<br/>Voldoende vuilnisbakken in deze omgeving</p> |

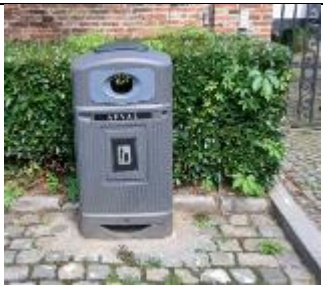
| DIE107 | Begijnenstraat 66 | | <p>Verwijderen</p> <p>Misbruik (veel sluikestort in de vuilnisbak -&gt; 14 van de 29 metingen)<br/>Weinig gebruikt (38% leeg, 48% halfvol)<br/>Voldoende vuilnisbakken in deze omgeving</p> |

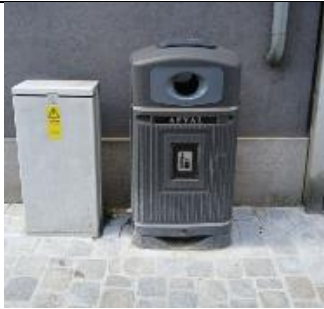
| DIE108 | Schaffensestraat 8 | | <p>Verwijderen</p> <p>Weinig gebruikt (56% leeg, 39% halfvol)<br/>Voldoende vuilnisbakken in deze omgeving</p> |

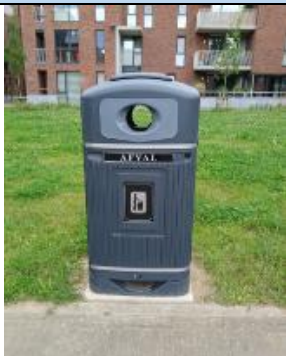
| DIE023 | Leesthof | | <p>Vervangen door 1 hondenpoepzuil op deze locatie en 1 hondenpoepzuil bijplaatsen aan centrale hoofdweg aan de brug</p> <p>Misbruik (veel sluikestort in vuilnisbak -&gt; 21 van de 32 metingen)</p> |

| | Ezeldijsite | | <p>1 hondenpoepzuil plaatsen op centrale hoofdweg aan de brug en 1 hondenpoepzuil in buurt van te verwijderen vuilnisbak DIE023 (zie boven)</p> |

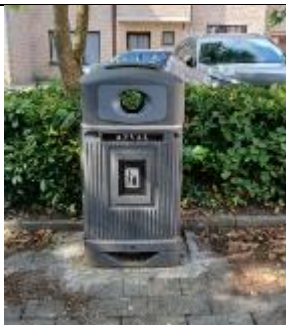
| DIE041 | Marc Mackenstraat 29 | | <p>Ledigingsfrequentie verlagen van 3 naar 2</p> <p>Weinig gebruikt (58% leeg, 37% halfvol)</p> |

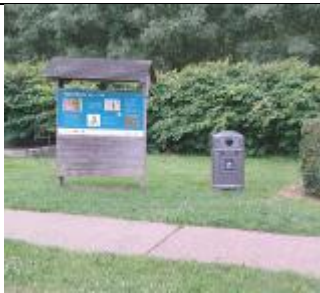
| DIE043 | Boudewijnvest 80 | | <p>Ledigingsfrequentie verlagen van 4 naar 2</p> <p>Weinig gebruikt (50% leeg, 47% halfvol)</p> |

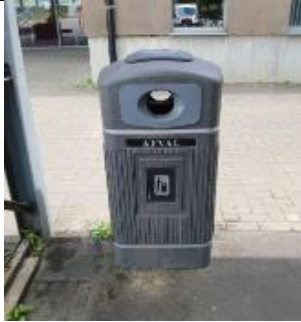
| DIE047 | Nijverheidslaan 24 | | <p>Ledigingsfrequentie verlagen van 2 naar 1</p> <p>Weinig gebruikt (62% leeg, 32% halfvol)</p> |

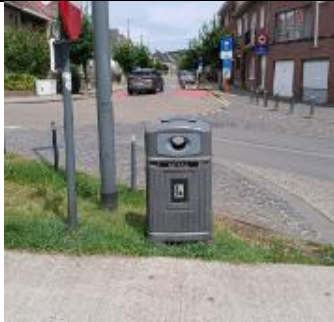
| DIE080 | Valleilaan 2 | | <p>Ledigingsfrequentie verlagen van 6 naar 3</p> <p>Weinig gebruikt (37% leeg, 58% halfvol)</p> |

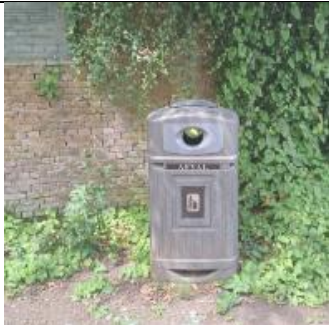
| DIE081 | Zichemsepoort | | <p>Verplaatsen naar meer zichtbare locatie vlakbij (naast infobord/zandweg).</p> <p>Weinig gebruikt (15% leeg, 65% halfvol)</p> |

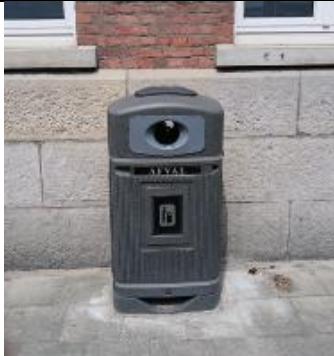
| DIE082 | Statiestraat 32 | | <p>Ledigingsfrequentie verlagen van 4 naar 2</p> <p>Weinig gebruikt (53% leeg, 44% halfvol)</p> |

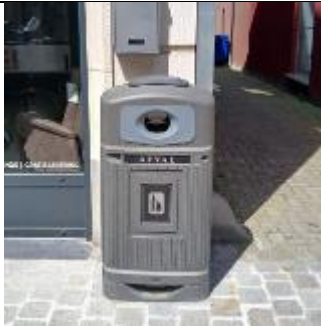
| DIE112 | Koning Albertstraat 30 | | <p>Ledigingsfrequentie verlagen van 6 naar 3</p> <p>Weinig gebruikt (46% leeg, 51% halfvol)</p> |

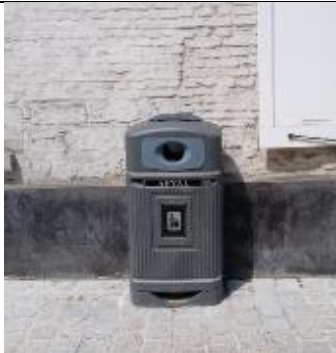
| DIE113 | Koning Albertstraat 16 | | <p>Ledigingsfrequentie verlagen van 6 naar 3</p> <p>Weinig gebruikt (66% leeg, 32% halfvol)</p> |

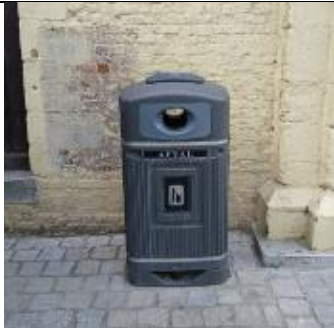
| DIE115 | Scholenstraat 6 (Hallezaal) | | <p>Ledigingsfrequentie verlagen van 6 naar 3</p> <p>Weinig gebruikt (60% leeg, 33% halfvol)</p> |

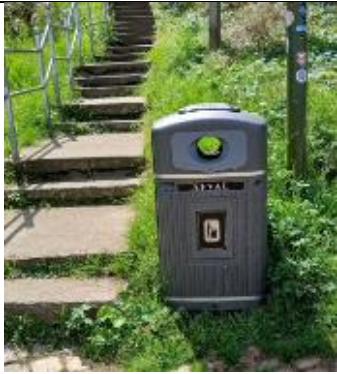
| DIE121 | Keelstraat 3<br>(trap citadel) | | Ledigingsfrequentie<br>verlagen van 4 naar 2<br><br>Weinig gebruikt (58% leeg,<br>39% halfvol) |

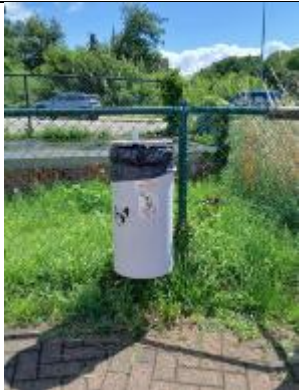
| DIE055 | R26 1 b<br>(regenboogsbrug) | | Deze vuilnisbak wordt<br>gepimpt door De Prins<br>(later eventueel vervangen<br>door Glasdon – verkleinde<br>inwerpopening)<br><br>Misbruik (sluikstort in de<br>vuilnisbak -> 13 van de 33<br>metingen) |

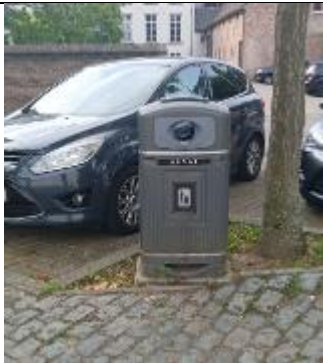
| DIE073 | Michel Theysstraat<br>8 | | Verplaatsen naar meer<br>zichtbare locatie aan begin<br>van de parking (Bierproever)<br><br>Nu staat de vuilnisbak op<br>weinig zichtbare locatie -<br>Weinig gebruikt (50% leeg,<br>41% halfvol)<br>misbruik (21 van de 58<br>metingen) |

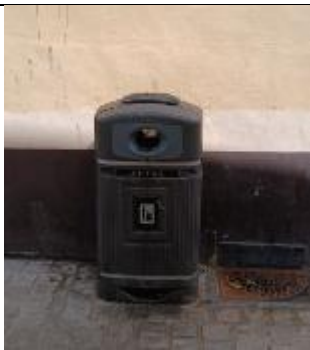
| DIE114 | Felix Moonsstraat 1 | | Verplaatsen naar meer<br>zichtbare locatie |

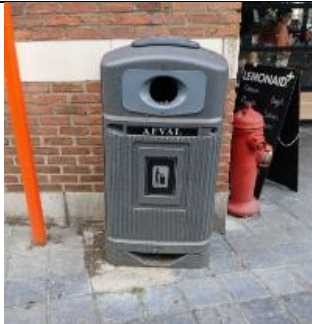
| DIE122 | Grote Markt 1 | | <p>Verplaatsen naar Sint-Jan Berchmansstraat (voorstel naast verkeersbord tegenover Belfius zodat marktwagens geen hinder ondervinden)</p> <p>Weinig gebruikt (41% leeg, 41% halfvol)<br/>Misbruik (veel sluikestort in de vuilnisbak -&gt; 25 van de 59 metingen)</p> |

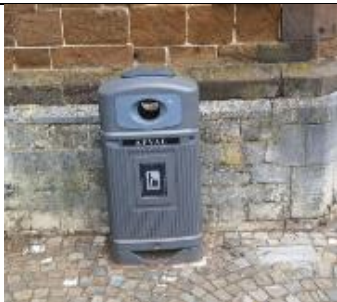
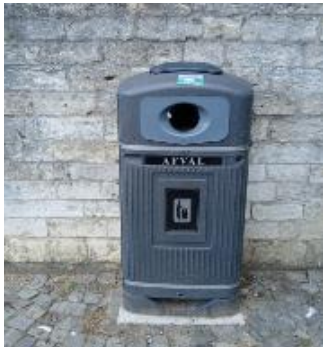
| DIE118<br>DIE119 | Grote Markt 8 en 11 | <br> | <p>2 vuilnisbakken aan Sint-Sulpitiuskerk vervangen door 1 centrale vuilnisbak tussen de 2 huidige vuilnisbakken</p> <p>DIE118:<br/>misbruik (sluikstort in de vuilnisbak -&gt; 9 van de 16 metingen)</p> <p>DIE119<br/>Weinig gebruikt (50% leeg, 50% halfvol)</p> |

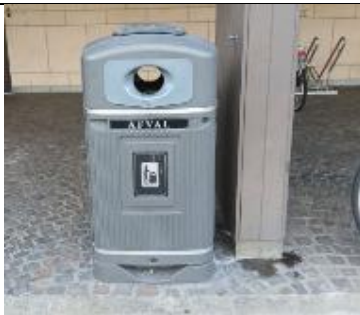
| DIE060 | Hasseltsestraat 30 | | <p>Sensibiliseren rond misbruik + camerabeelden Huis 30 opvragen<br/>Vuilnisbak blijft voorlopig behouden</p> <p>misbruik (sluikstort in de vuilnisbak -&gt; 34 van de 62 metingen)</p> |

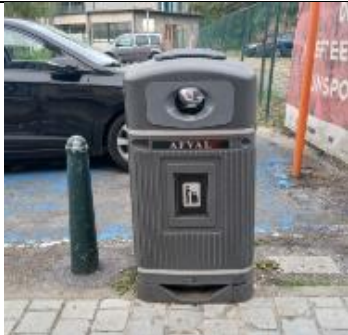
| DIE061 | Hasseltsestraat29 | | <p>Sensibiliseren rond misbruik<br/>Vuilnisbak blijft voorlopig behouden</p> <p>misbruik (sluikstort in de vuilnisbak -&gt; 29 van de 62 metingen)</p> |

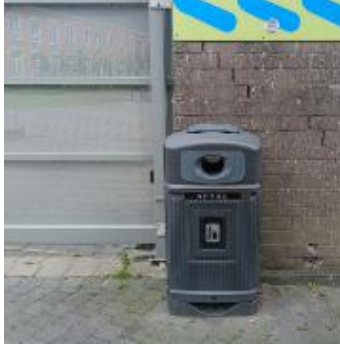
| DIE086 | Nicolas<br>Welterstraat 1 | | Sensibiliseren rond misbruik<br>Vuilnisbak blijft voorlopig<br>behouden<br>Tijdelijk cameratoezicht<br>mogelijk?<br><br>misbruik (sluikstort in de<br>vuilnisbak -> 45 van de 59<br>metingen) |

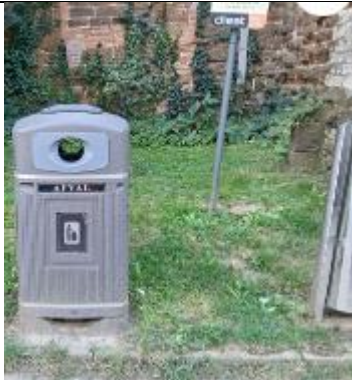
| DIE095 | Begijnenstraat 2 | | Sensibiliseren rond misbruik<br>Vuilnisbak blijft voorlopig<br>behouden<br><br>Hondenpoeppaal<br>verwijderen<br><br>misbruik (sluikstort in de<br>vuilnisbak -> 31 van de 58<br>metingen) |

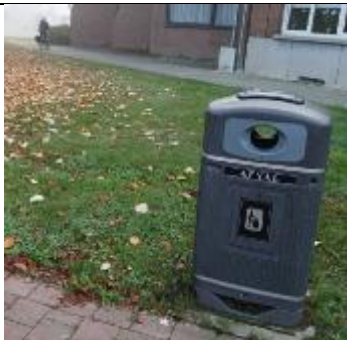
| DIE127 | Delphine<br>Alenuslaan 4 | | Vuilnisbak behouden<br><br>Hondenpoeppaal<br>verwijderen wegens<br>misbruik (blikjes e.d.) |

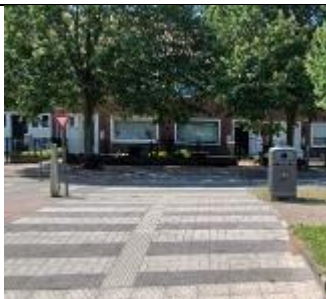
| DIE033 | Commissaris<br>Neyskenslaan | | Vuilnisbak behouden<br>Hondenpoeppaal<br>verwijderen |

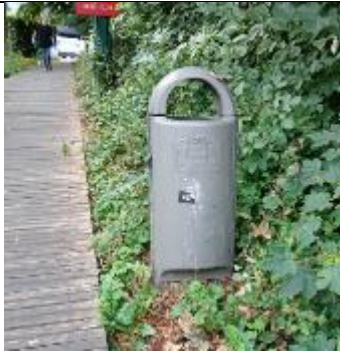
| DIE068 | Vlonderpad (achter Spar) | | <p>Vervangen en verplaatsen. Deze vuilnisbak verwijderen aangezien andere vuilnisbak (DIE067) op enkele meter beschikbaar is.</p> <p>Nieuwe vuilnisbak (type glasdon) wordt op hoek vlonderpad/pad achter AZ Diest geplaatst).</p> |

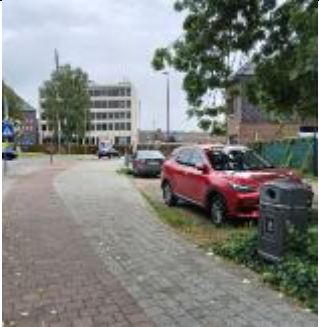
| KAG012 | Leuvensesteenweg<br>8 | | <p>Ledigingsfrequentie verhogen van 1 naar 3 keer per week</p> <p>Sensibiliseren rond misbruik</p> <p>73% van de metingen overvol</p> <p>Misbruik (sluikstort in de vuilnisbak -&gt; 4 van de 11 metingen)</p> |

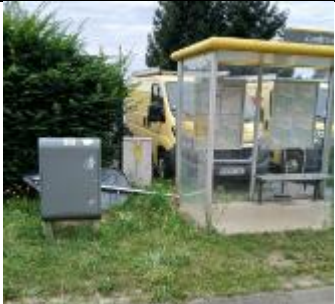
| ID | Locatie | Foto | Maatregel & motivatie |
|---|---|---|---|
| MOL006 | Zandstraat-Turnhoutsebaan | | <p>Verwijderen</p> <p>Misbruik (veel sluikstort in de vuilnisbak -&gt; 10 van de 11 metingen)</p> |

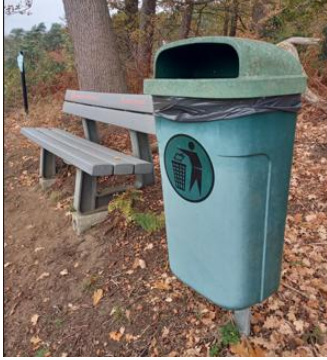
| ID | Locatie | Foto | Maatregel & motivatie |
|---|---|---|---|
| MOLxxx | Dassenaerde aan bank onderaan loopgraven | | <p>Verwijderen</p> <p>Weinig gebruikt (niet gemeten, wegens geen bereik op deze locatie)</p> <p>Niet bereikbaar voor lediging door technische dienst -&gt; nu groot deel te voet noodzakelijk)</p> |

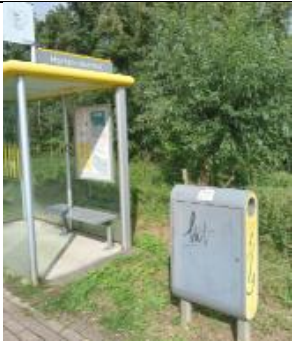
| POE009 | Fabiolalaan 43 | | <p>Verwijderen</p> <p>Misbruik (veel sluikestort in de vuilnisbak -&gt; 10 van de 11 metingen)<br/>Bushalte werd Belbus -&gt; minder gebruikt?</p> |

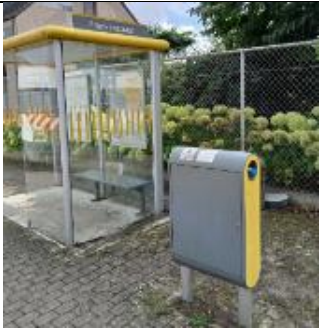
| POE010 | Leuvensesteenweg 62 | | <p>Verwijderen</p> <p>Misbruik (veel sluikestort in de vuilnisbak -&gt; 8 van de 9 metingen)<br/>Bushalte werd Belbus -&gt; minder gebruikt?</p> |

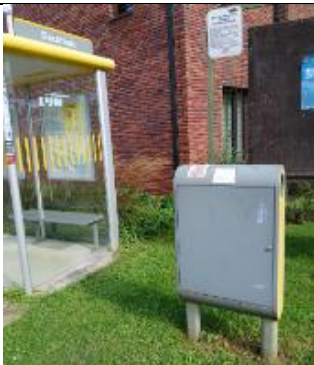
| SLA010 | Oude Baan 71 | | <p>Verwijderen</p> <p>Misbruik (veel sluikestort in de vuilnisbak -&gt; 11 van de 11 metingen)<br/>Bushalte werd Belbus -&gt; minder gebruikt?</p> |

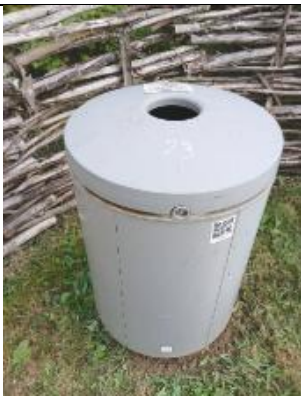
| WEB017 | Gasthuisbergstraat 20 | | <p>Verwijderen</p> <p>Weinig gebruikt (90% leeg, 10% halfvol)<br/>Voldoende andere vuilnisbakken in deze omgeving</p> |

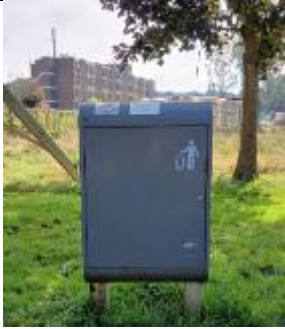
| POE002 | E.<br>Vanderveldestraat<br>30 | | Vuilnisbak behouden<br>Hondenpoeppepaal<br>verplaatsen naar locatie<br>vuilnisbak POE006 |

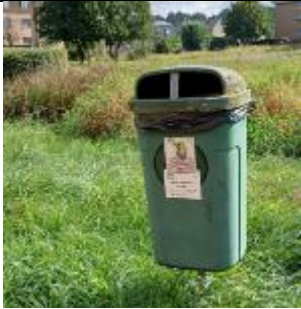
| POE006 | Fabiolalaan 6 | | Vuilnisbak vervangen door<br>hondenpoepzuil<br><br>Vuilnisbak wordt bijna<br>uitsluitend voor<br>hondenpoep gebruikt |

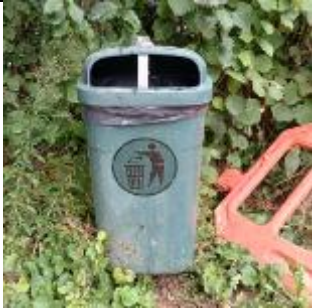
| WEB020 | E.<br>Vanderveldestraat<br>54 | | Vervangen door grotere<br>vuilnisbak (type Glasdon)<br><br>Vaak vol (13%) of overvol<br>(50%) |

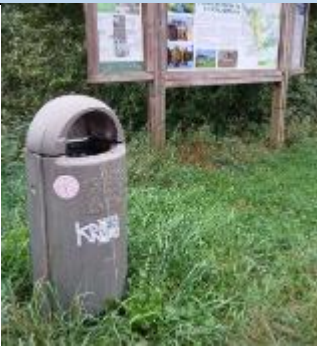
| ID | Locatie | Foto | Maatregel & motivatie |
|---|---|---|---|
| SCH001 | Schoonaerde 157 | | Vervangen door grotere<br>vuilnisbak (type Glasdon)<br><br>Vaak vol (36%) of overvol<br>(27%) -> Verhogen capaciteit |

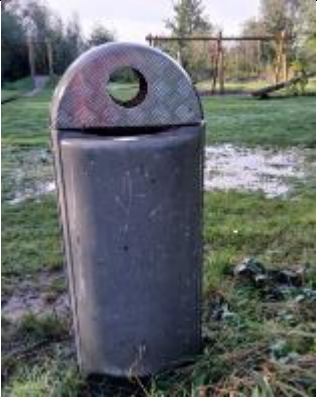
| SCH021 | Oosterlindeveld<br>speeltuin | | Vervangen door grotere<br>vuilnisbak (type Glasdon)<br><br>Vaak vol (60%) of overvol<br>(30%) -> Verhogen capaciteit |
