7. HEILIG KIND JEZUSKERK, KAGGEVINNE

7.1 Identificatie

7.1.1 Algemene gegevens en bescherming

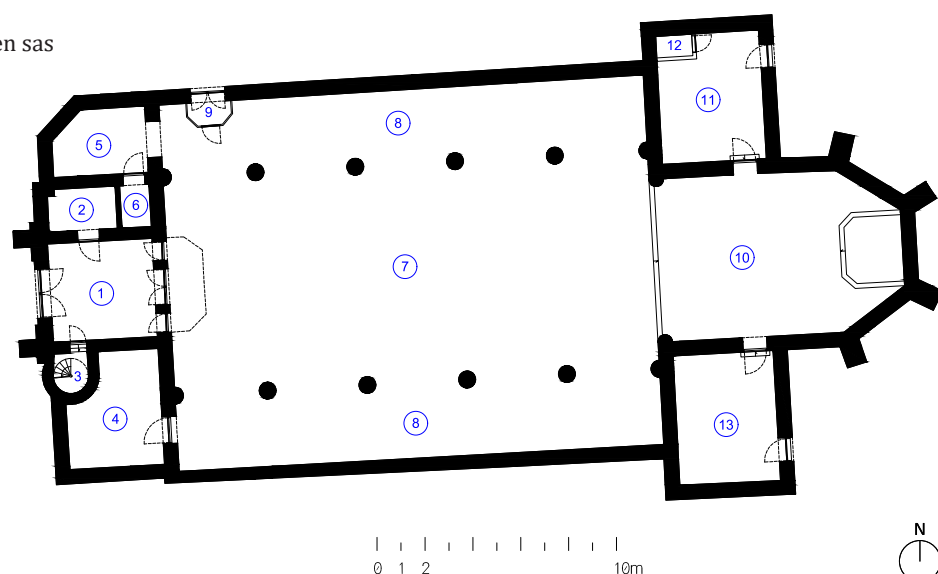
- 1 - Inkom met bovenliggende toren
- 2 - Berging
- 3 - Wenteltrap naar klokkentoren
- 4 - Berging / keukentje
- 5 - Doopkapel
- 6 - WC
- 7 - Schip
- 8 - Zijbeuken
- 9 - Zij-inkom met houten sas
- 10 - Koor
- 11 - Stooklokaal
- 12 - WC
- 13 - Sacristie

Afbeelding 1. Huidig grondplan van de Heilig Kind Jezuskerk.

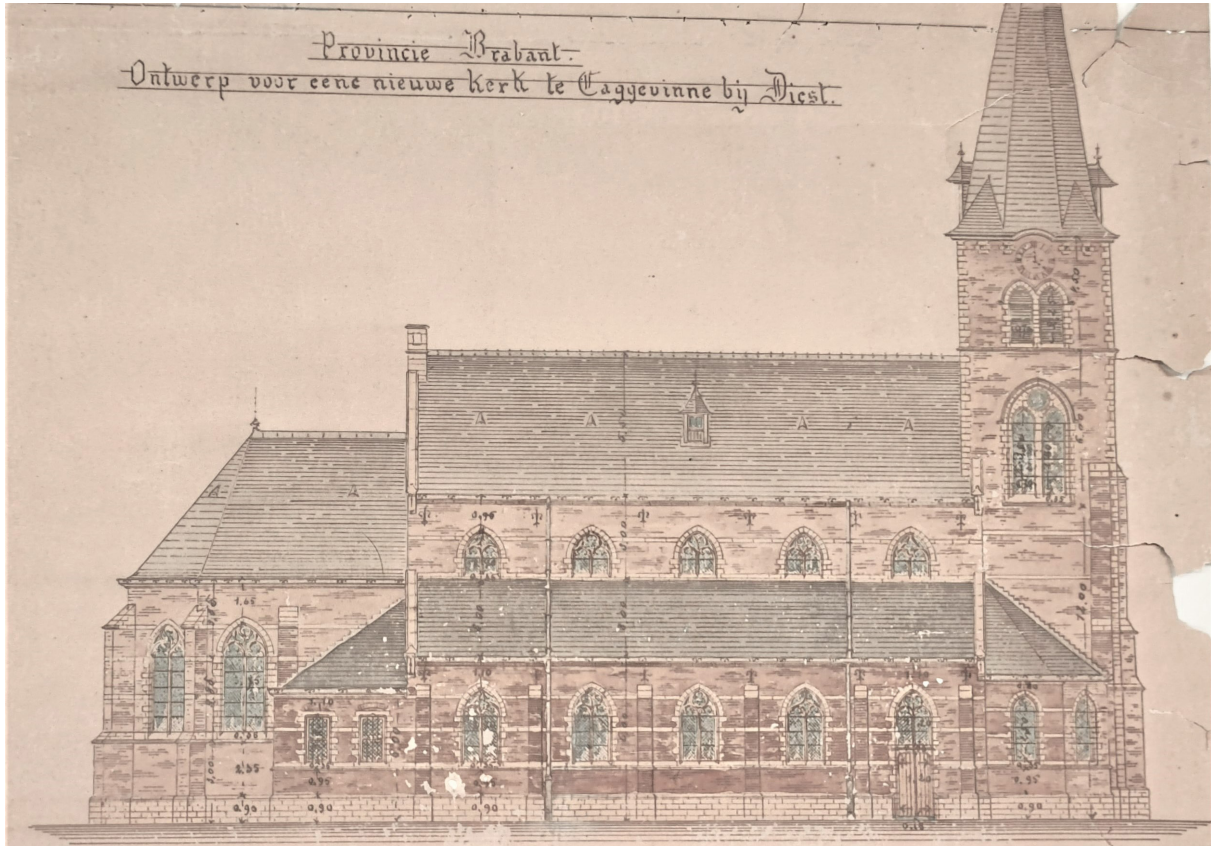
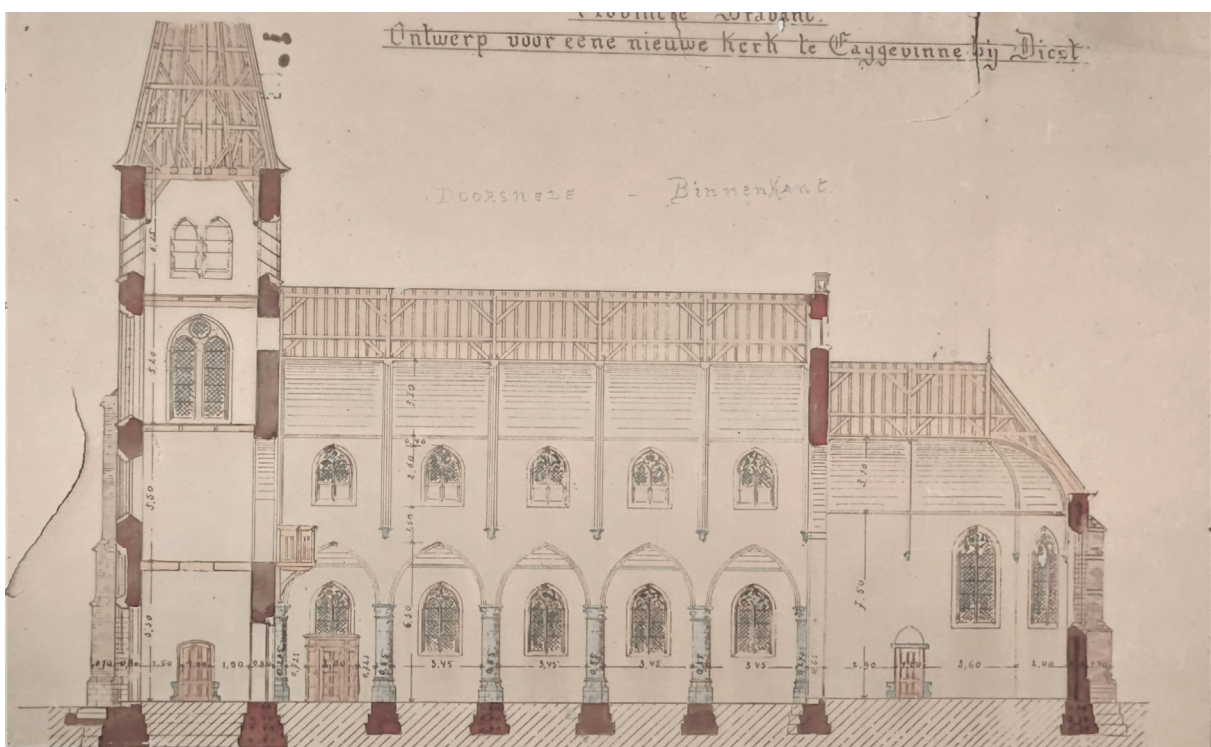
Afbeelding 7. Oorspronkelijke plannen voor de kerk van Kaggevinne, 1917. Bron: Stadsarchief Diest.

De oorspronkelijke plannen werden evenwel om financiële redenen gewijzigd. Zo werd de torenspits weggelaten, werd de witte Gobertangesteen vervangen door steen van Recroy, en de keramische vloer door een goedkoper exemplaar. Ook een geplande kelder werd geschrapt, en onderdelen die voorzien waren in arduin werden in beton gemaakt om ze dan te bekleden met een simili-steen, een arduinimitatie. De grond en het kleine kerkje aan de overkant van de straat

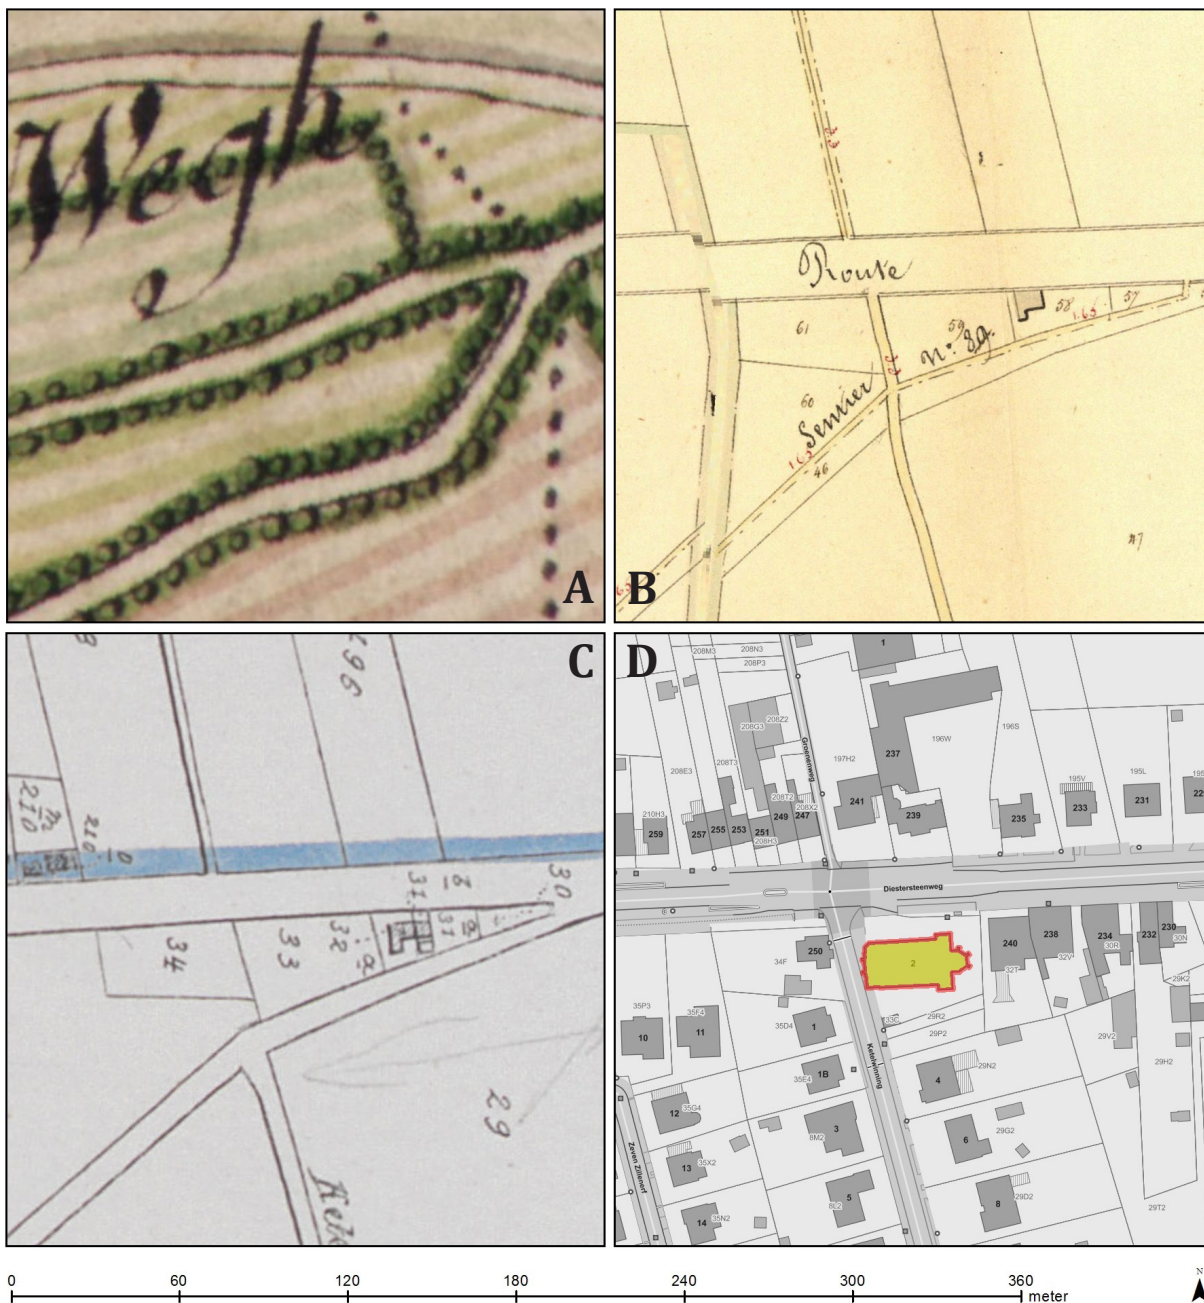
Afbeelding 9. Situering Heilige Kind Jezuskerk op historische kaarten: A. Ferrariskaart (1777) / B. Atlas der Buurtwegen (ca 1845) / C. Popp-kaart (1861) / D. Groot ReferentieBestand (GRB).

Op historische overzichtskaarten is de kerkplattegrond, gezien haar late ontstaan, logischerwijze niet terug te vinden. Ook de locatie waar de kerk zou worden opgetrokken, toont geen voorgaande bebouwing, net zoals de directe nabijheid van de kerk waar eveneens zo goed als geen bebouwing is. De parochie zelf, toen gewijd aan Sint-Jan Berchmans, werd dan ook pas in september 1913 opgericht. Na de gemeentelijke fusie met Diest werd die naam veranderd naar "Heilig Kind Jezus" om verwarring met de Sint-Jan Berchmansparochie in de wijk-Poelske te vermijden.

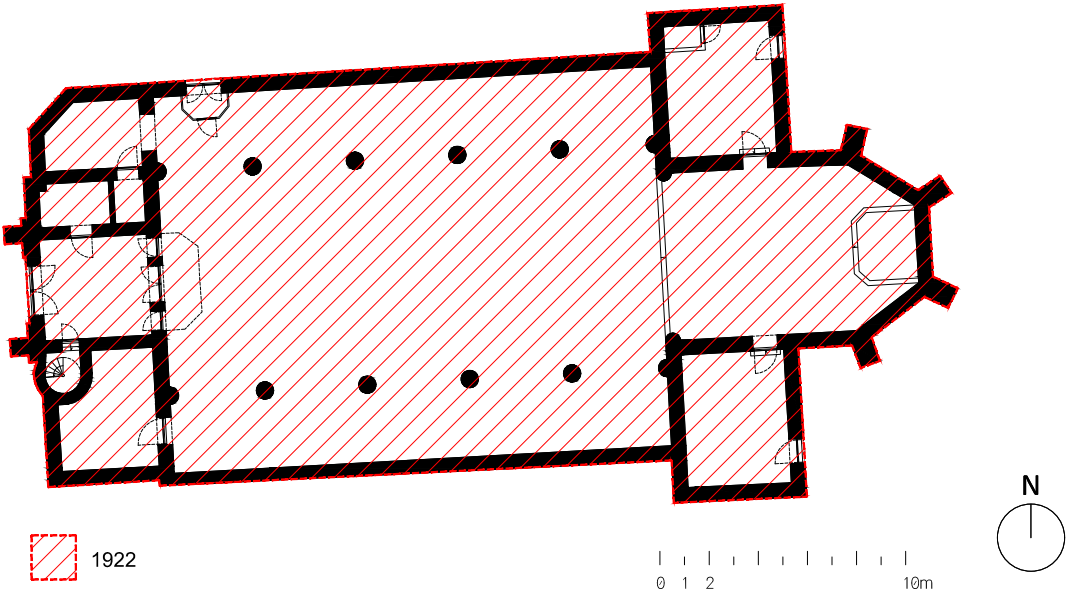
Afbeelding 10. Overzichtskaart met de verschillende bouwfases van de Heilig Kind Jezuskerk.

Onderstaande plattegrond toont schematisch de verschillende bouwfases die de kerk sinds haar ontstaan heeft gekend.

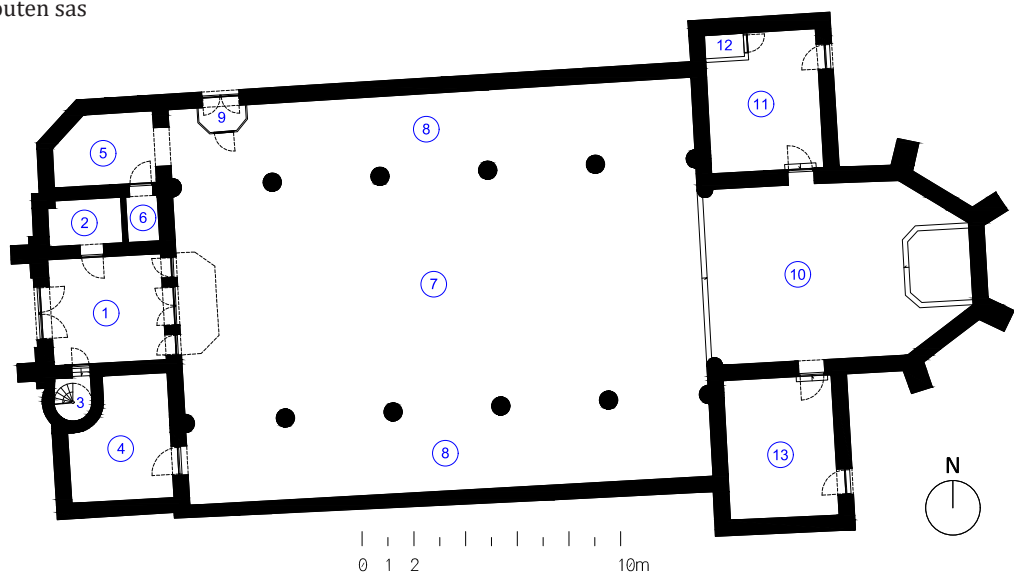
Afbeelding 39. Huidig grondplan van de Heilig Kind Jezuskerk in Kaggevinne.

- 1 - Inkom met bovenliggende toren
- 2 - Berging
- 3 - Wenteltrap naar klokkentoren
- 4 - Berging / keukentje
- 5 - Doopkapel
- 6 - WC
- 7 - Schip
- 8 - Zijbeuken
- 9 - Zij-inkom met houten sas
- 10 - Koor
- 11 - Stooklokaal
- 12 - WC
- 13 - Sacristie

De Heilig Kind Jezuskerk is een neogotische parochiekerk van het basilicale type, waarvan de plattegrond bestaat uit een middenbeuk met twee zijbeuken (vijf traveeën), een koor van twee traveeën en een ingebouwde westpartij met toren. Het koor wordt geflankeerd door twee afgesloten ruimtes: een ruimte met verwarmingsinstallatie aan de noordgevel en de sacristie aan de zuidgevel.

Ten noorden van de westtoren bevindt zich een kapel die afsluitbaar is met een grille en die afgaand op de thematiek van de glasramen, vermoedelijk een doopkapel was. Ten zuiden van de westtoren zit een bergruimte met watervoorziening (vermoedelijk bloemenlokaal) en een ronde traptoren.

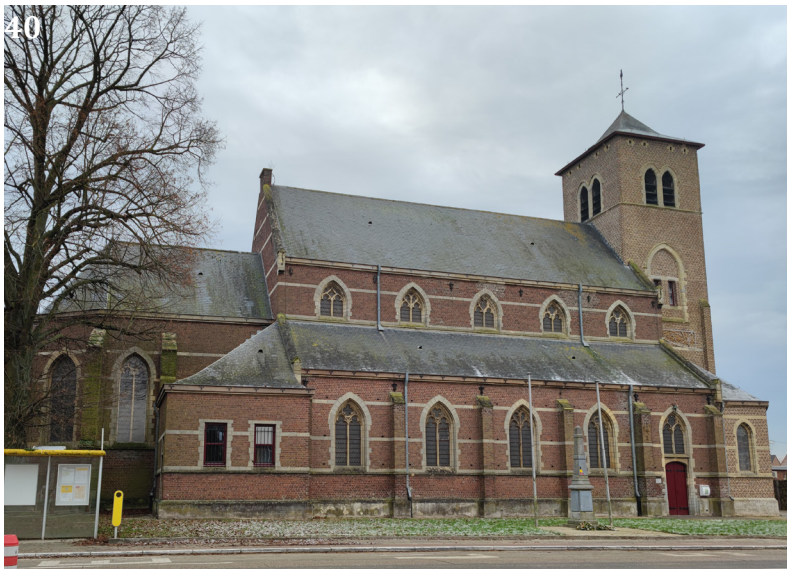
Afbeelding 40. Zicht op de noordgevel van de kerk, meerbepaald het koor, het stooklokaal, de zijbeuk met hoger schip en de toren.

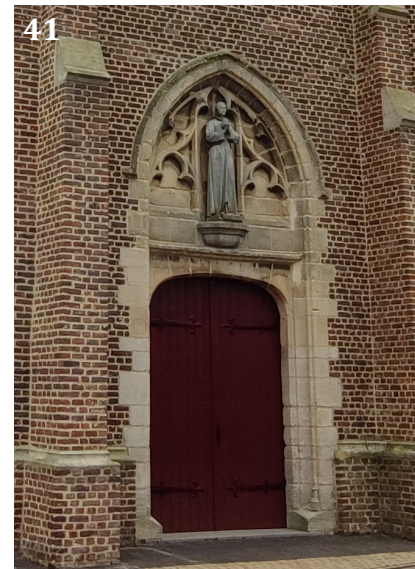
Afbeelding 41. Korfboogpoort met bovenaan spitsboogvormige nis met neogotisch maaswerk en een beeld van Sint-Jan Berchmans.

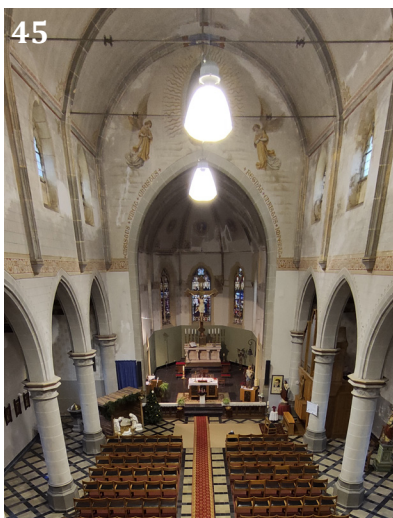
45

Afbeelding 45. Spitsbogenarcades op zuilen scheiden de middenbeuk van de zijbeuken.

Het neogotische bepleisterde interieur beschikt over spitsboogarcades op zuilen die een centrale middenbeuk onder tongewelf met geprofileerde gordelbogen op kraagstenen afscheidt van twee zijbeuken onder half rond gewelf. De kerk is volledig gepolychromeerd, waarbij decoratieve "architectuurpolychromie" met figuratieve voorstellingen worden afgewisseld. De binnenvloer in het schip bestaat uit zwart-witte tegels gelegd in een decoratief patroon. Het koor en de sacristie kregen beiden een nieuwe vloer, respectievelijk met donkergrijze en kleinere zwarte tegels. De vloer in de ruimte waar momenteel de verwarmingsinstallatie zich bevindt, is nog de authentieke vloer zoals die eertijds ook in het koor lag. In binnen- en buitenmuren zitten roosters die vermoedelijk bij een spouw horen.

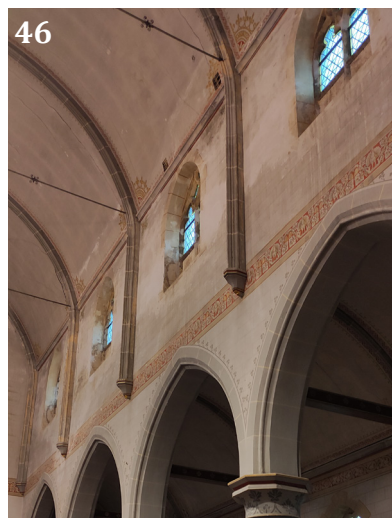
46

Afbeelding 46. Zicht op de geprofileerde gordelbogen in het schip.

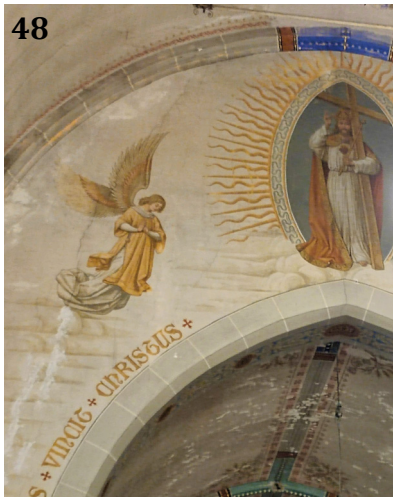
48

Afbeelding 48. Muurschildering in het schip boven de arcade.

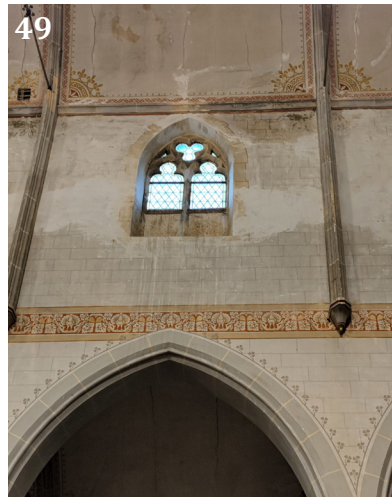
49

Afbeelding 49. Klein neogotisch raampje in het schip boven de zijbeuk, waarvan de onderste geleding is opgevuld met een beschilderde plaat.

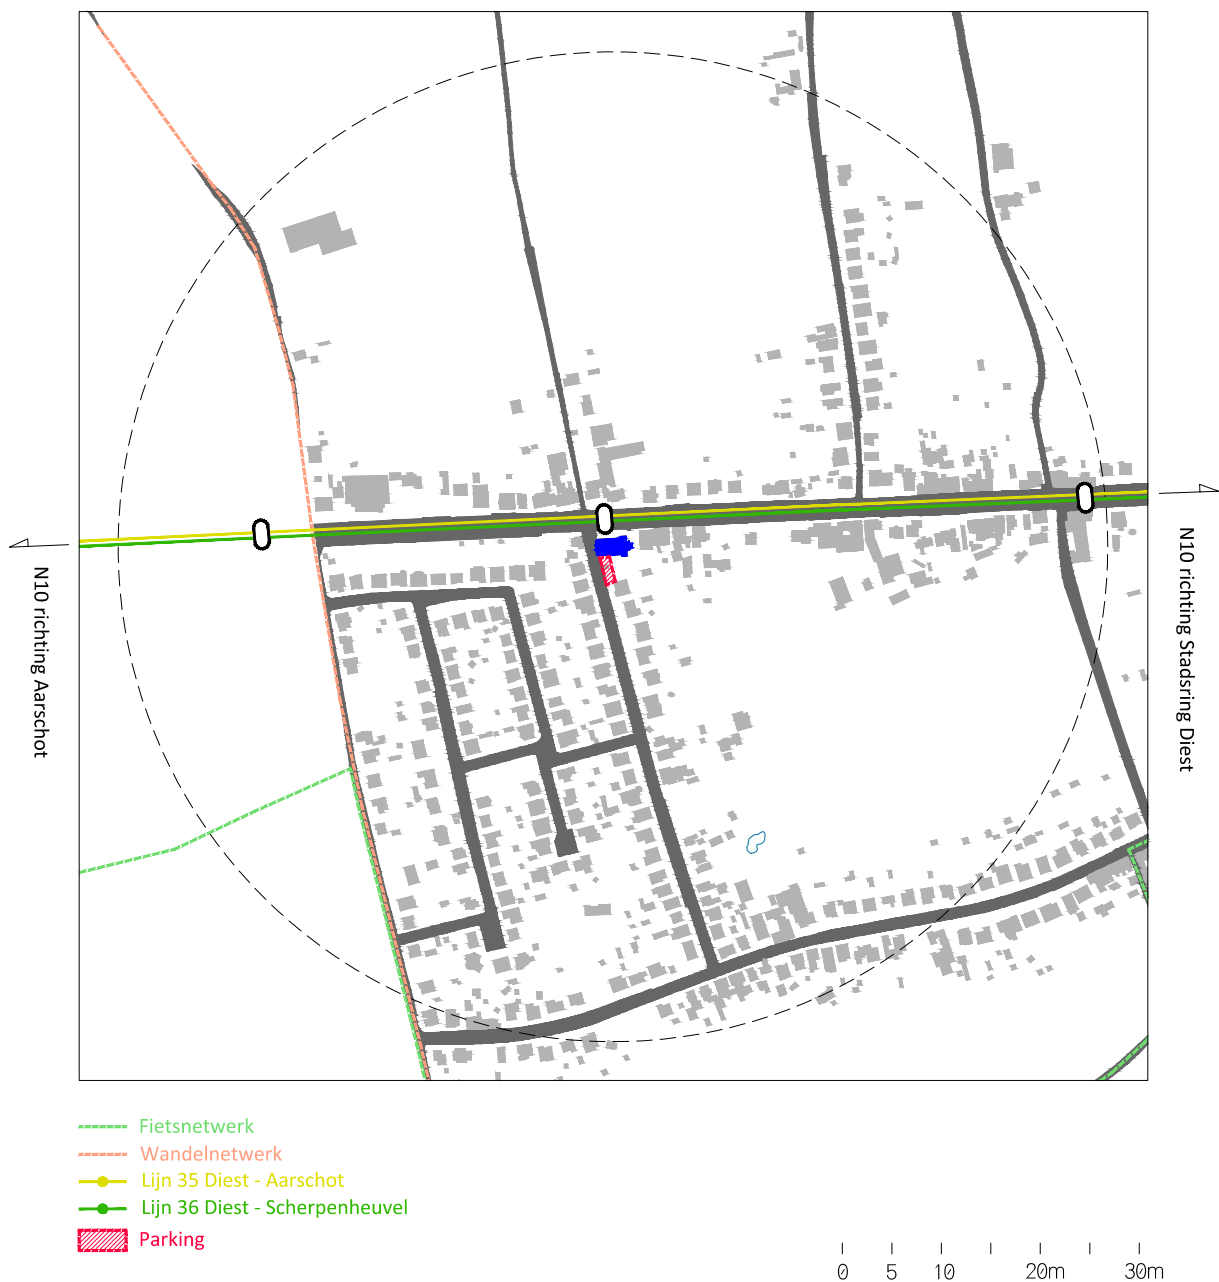
Afbeelding 65. Ontsluitingskaart van de Heilig Kind Jezuskerk van Kaggevinne.

Er zijn aan de kerk vijf dubbele fietsbeugels voorzien.

Aan de kerk passeren twee lokale toeristische wandelroutes.
