5. ONZE-LIEVE-VROUWEKERK, DIEST

5.1 Identificatie

5.2 Onderzoek van het gebouw

5.2.1 Historische nota

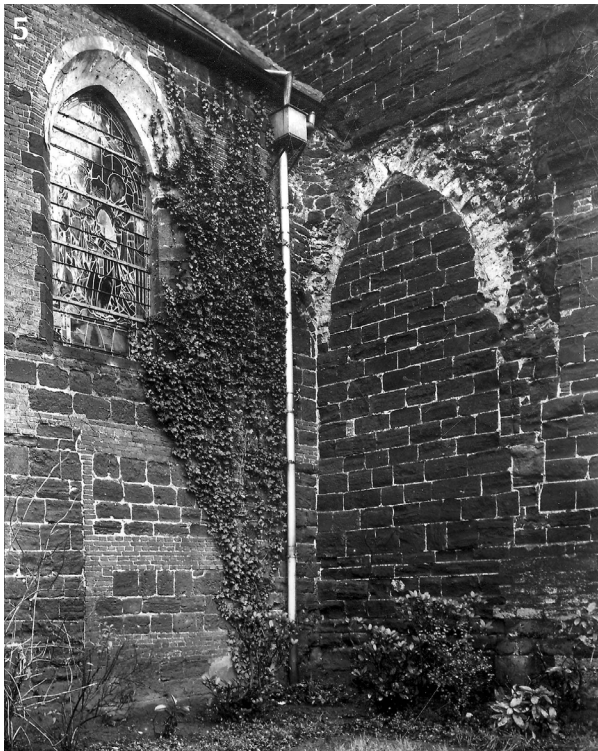
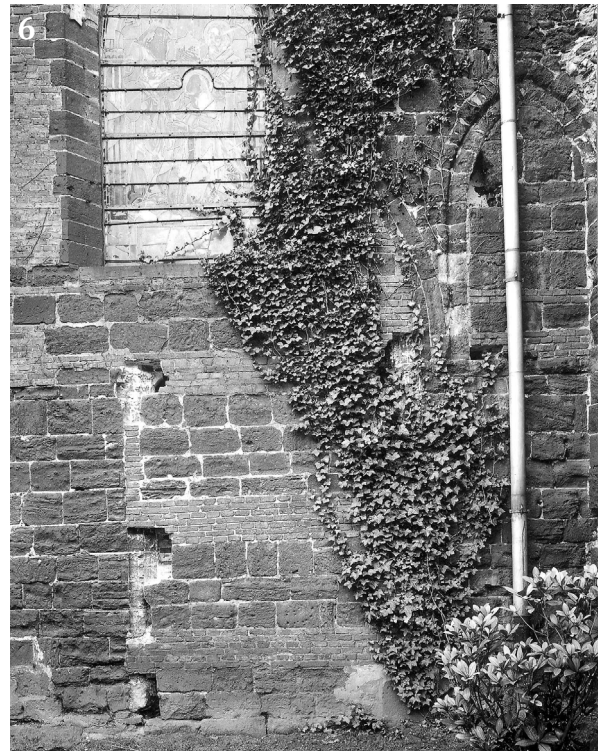
Afbeelding 5. Dichtgemetseld portaal (vermoedelijk tussen 1300 en 1400) in de noordelijke zijbeuk. Rechts toont zich de brede steunbeer. Foto uit 1943. Bron: [© KIK-IRPA, Brussels (Belgium), cliché A056575].

Afbeelding 6. Dichtgemetseld portaal (vermoedelijk tussen 1300 en 1400) in de noordelijke zijbeuk. Foto uit 1945. Bron: [© KIK-IRPA, Brussels (Belgium), cliché A081517].

De Onze-Lieve-Vrouwekerk heeft een geschiedenis die meer dan 8 eeuwen overspant. Al in 1211 fungeerde de kerk als burchtkapel; in 1253 werd ze verheven tot parochiekerk en in 1288 was ze volledig ingewijd. Doorheen haar meer dan 800-jarig bestaan onderging de plattegrond van de kerk heel wat wijzigingen. Het koor zou dateren van circa 1253. Vermoedelijk zijn de beuken gebouwd rond dezelfde tijd, namelijk in de loop van het derde kwart van de 13de eeuw. In het begin waren hoogstwaarschijnlijk enkel de viering en het koor overwelfd en gebeurde het overwelfen van het schip, zijbeuken en kruisbeuken, afgaand op bepaalde sluitstenen, pas in de tweede helft van de veertiende eeuw. Tot dan had de kerk een vlakke zoldering. Ook de ingangen zaten elders, met name langs twee zijportalen achteraan het schip. In het muurwerk van de noordelijke zijbeuk is nog een dichtgemetseld portaal te herkennen. Rondom de kerk lag een kerkhof.

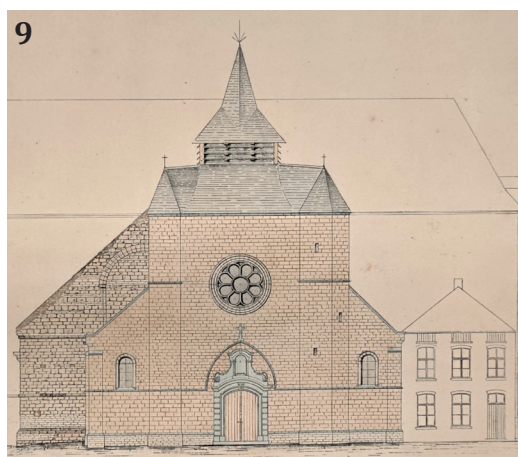
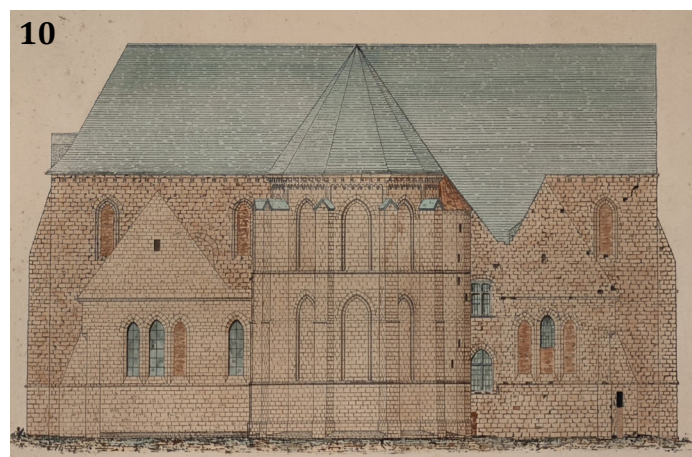
Afbeelding 9. Staat van de westgevel op 4 november 1893. Bron: Stadsarchief Diest.

Afbeelding 10. Staat van de oostgevel op 4 november 1893. Bron: Stadsarchief Diest.

Afbeelding 11. Staat van de zuidgevel op 4 november 1893. Bron: Stadsarchief Diest.

Afbeelding 12. Staat van de noordgevel op 4 november 1893. Bron: Stadsarchief Diest.

Drie maanden later, in november 1893, was de actuele staat van de gevels van het kerkgebouw als volgt:

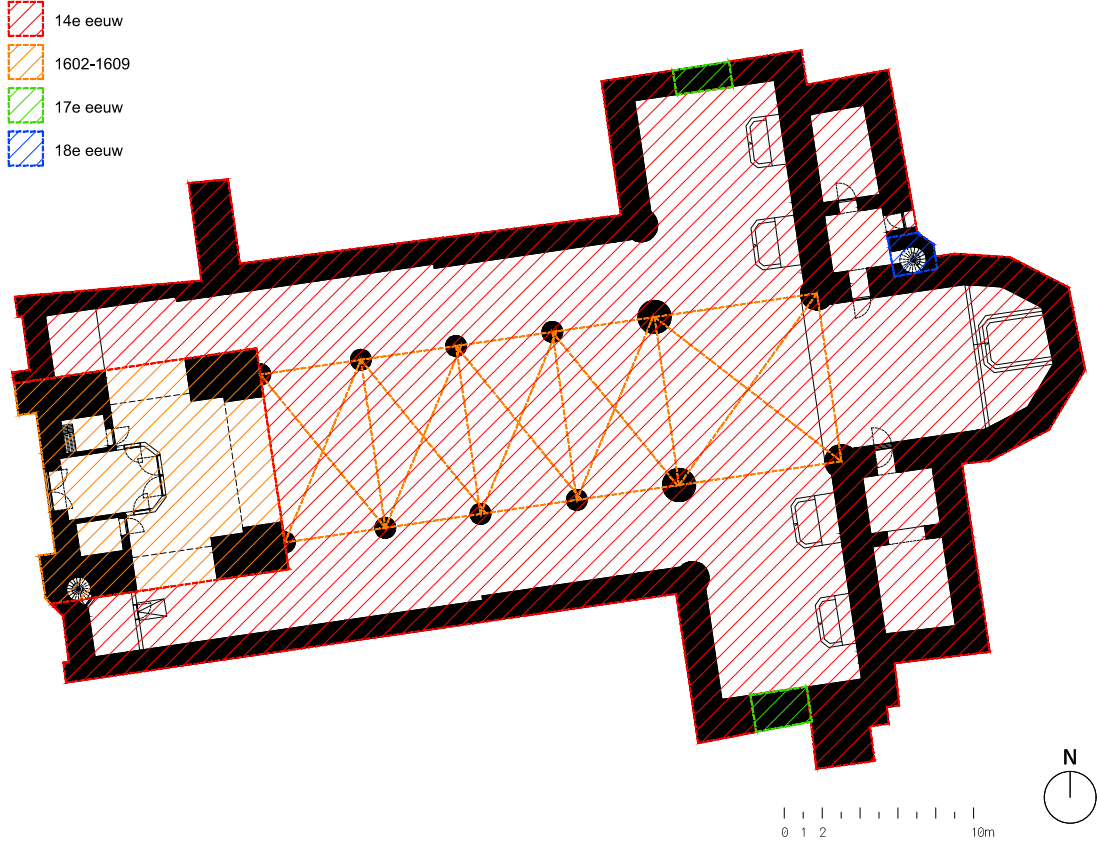
Afbeelding 15. Overzichtskaat met de verschillende bouwfases van de Onze-Lieve-Vrouwekerk.

Onderstaande plattegrond toont schematisch de verschillende bouwfases die de kerk sinds haar ontstaan heeft gekend.

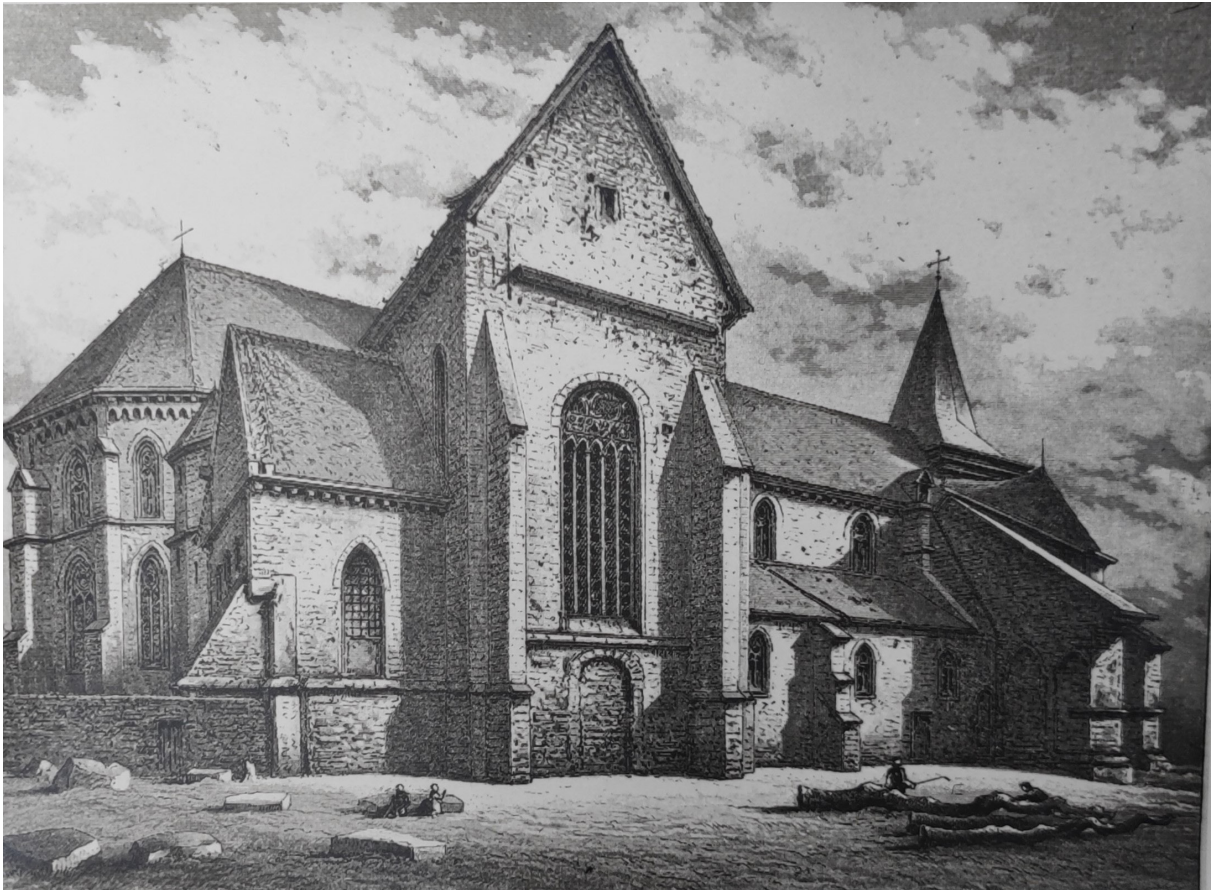
Afbeelding 25. Tekening van de noordgevel van de O.L.V.-kerk, s.d. Bron: Stadsarchief Diest.

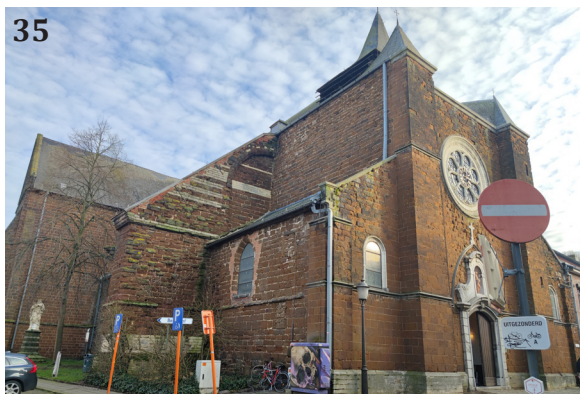
Afbeelding 35. Zicht op het westportaal, de noordelijke zijbeuk, de brede steunbeer en noordelijke kruisbeuk.

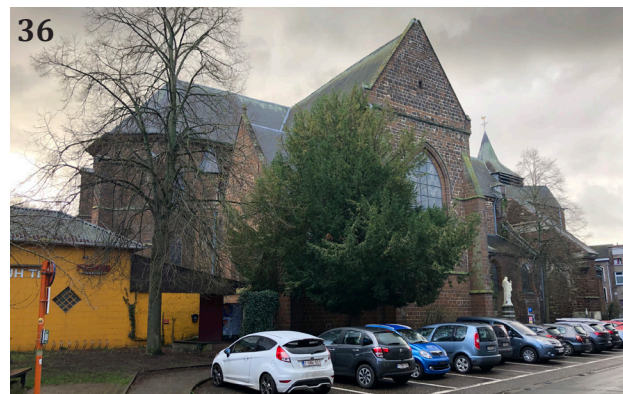
Afbeelding 36. Zicht op de noordelijke kruisbeuk, het koor en stooklokaal. Op de voorgrond Jeugdhuis Tijl.

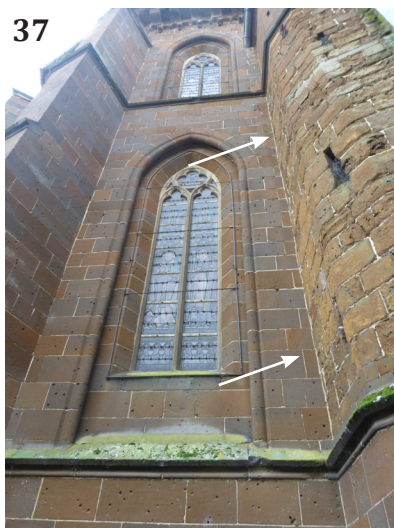
37

Afbeelding 37. Traptorentje in de hoek tussen het koor en het stooklokaal.

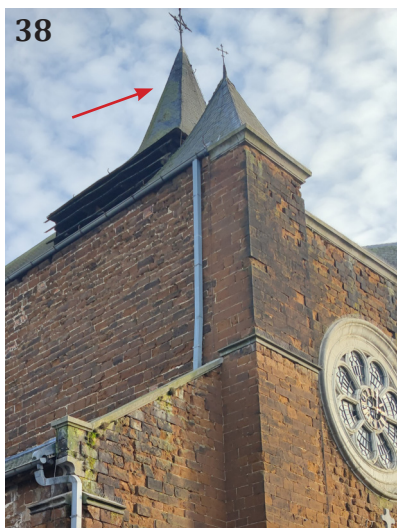
38

Afbeelding 38. Restant van de toren.

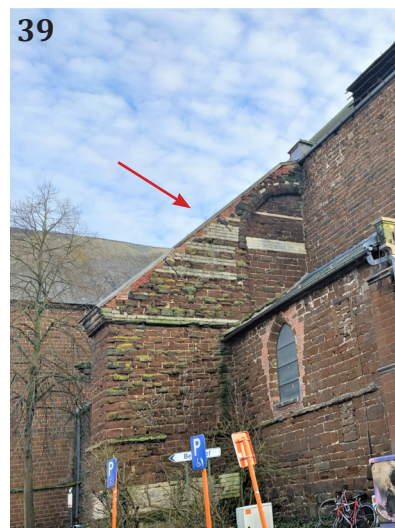
39

Afbeelding 39. Brede steunbeer met dichtgemetselde luchtboog bovenaan, aan de noordgevel.

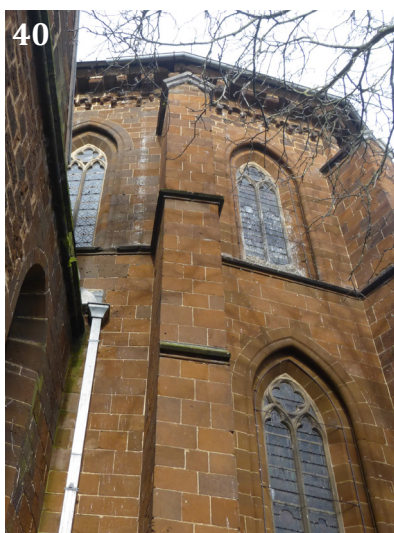
40

Afbeelding 40. Apsis met steunberen en bovenaan Lombardisch getinte boogfriezen.

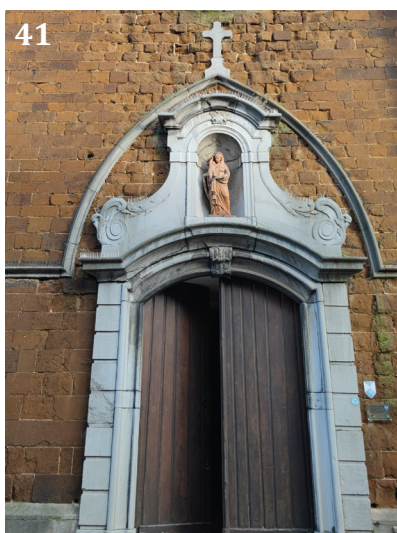
41

Afbeelding 41. Arduinen westportaal.

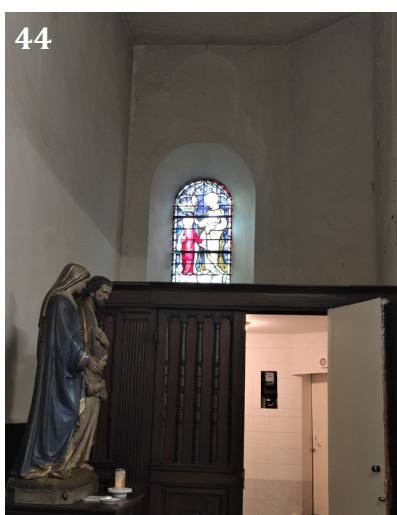
44

Afbeelding 44. Toilet naast het portaal, tegen de zuidgevel

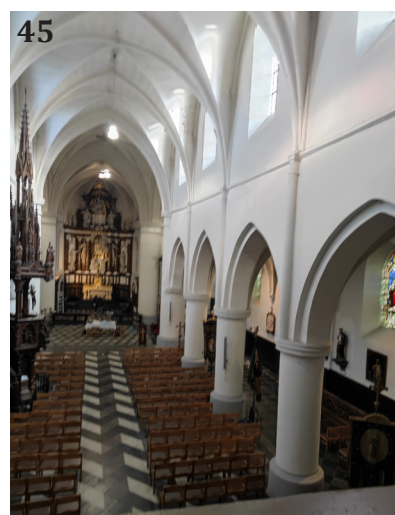
45

Afbeelding 45. Spitsboogarcades op zuilen tussen zijbeuken en middenbeuk, en kruisribgewelven.

Het schip is een ruimte onder een kruisribgewelf van ca. 29 bij 7,5 meter (inclusief kruising van schip en dwarsbeuk.) De dwarsbeuk is ca. 32 bij 7,5 meter (inclusief kruising van dwarsbeuk en schip.) De vrije hoogte centraal onder het gewelf is 14 meter. De zijbeuken zijn ca. 29 bij 3,5 meter. De vrije hoogte centraal onder het kruisribgewelf is in de zijbeuken ongeveer 7,5 meter.

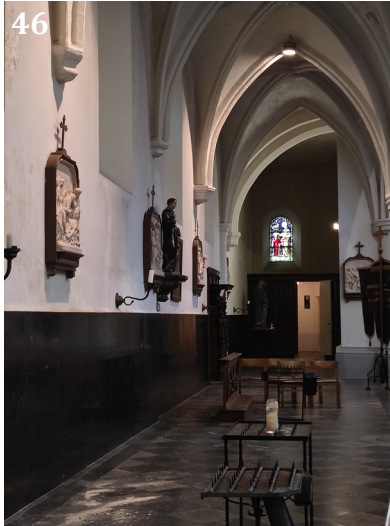
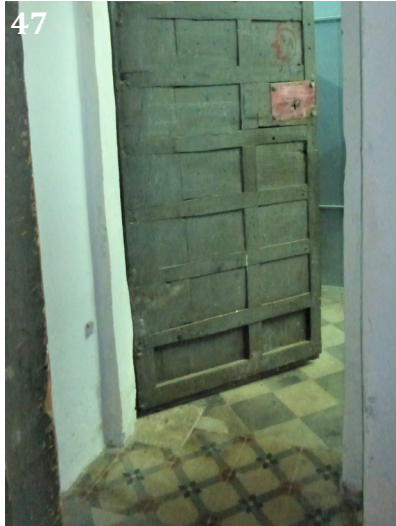
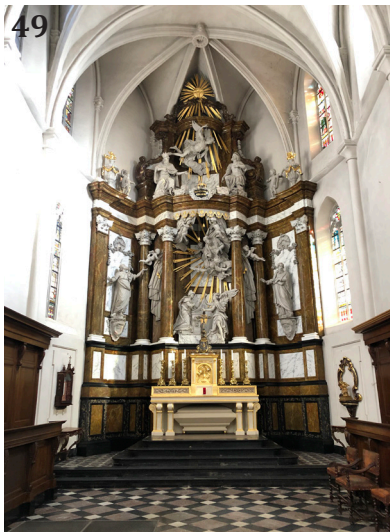
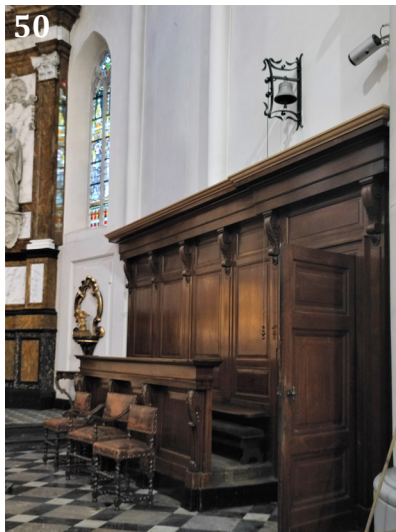
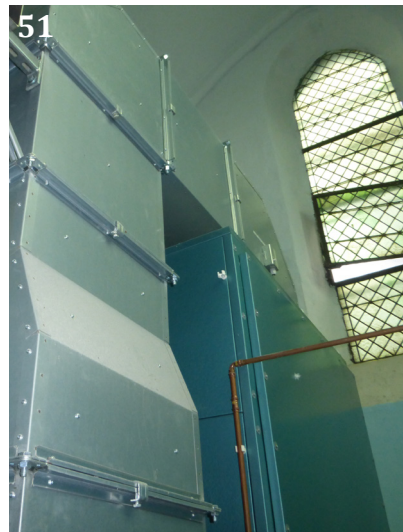
- Afbeelding 46. Zwarte marmeren platen tegen de opgaande wanden, hier in de zuidelijke zijbeuk.
Afbeelding 47. Tegelvloeren in verschillende patronen.
Afbeelding 48. Spitsboograam in het transept met vijf lancetvensters en een maaswerk bovenaan.
Afbeelding 49. Hoogaltaar.
Afbeelding 50. Koorgestoelte met doorgang naar de sacristie.
Afbeelding 51. Stooklokaal.
Afbeelding 52. Communiebank.
Afbeelding 53. Houten portiekaltaar van Onze-Lieve-Vrouw van Zeven Weeën.
Afbeelding 54. Lourdesgrot.

elk uit vijf lancetvensters gevat in een natuurstenen omlijsting met maaswerk bovenaan. Het zandstenen roosvenster in de westgevel bevat eveneens maaswerk, glas-in-lood en centraal een uurwerk. Voor alle vensters in de noordgevel zijn voorzetrampen geplaatst. In de westgevel zit onder het roosvenster een arduinen barokportaal op imposten (gedateerd 1777) met bovenaan een nis waarin een beeldje van Onze-Lieve-Vrouw met Kind staat.

Qua afwerkingslagen is de kerk gepleisterd en wit geschilderd. Langs de volledige zijbeuken, westgevel en (gedeeltes) van de kruisbeuk zijn zwarte marmeren platen van ca. 1 meter hoog aangebracht. In de middenbeuk ligt een natuurstenen vloer in zwarte, grijze en witte tegels, gelegd in een bijzonder patroon. In de beide zijbeuken liggen de tegels in een dambordpatroon.

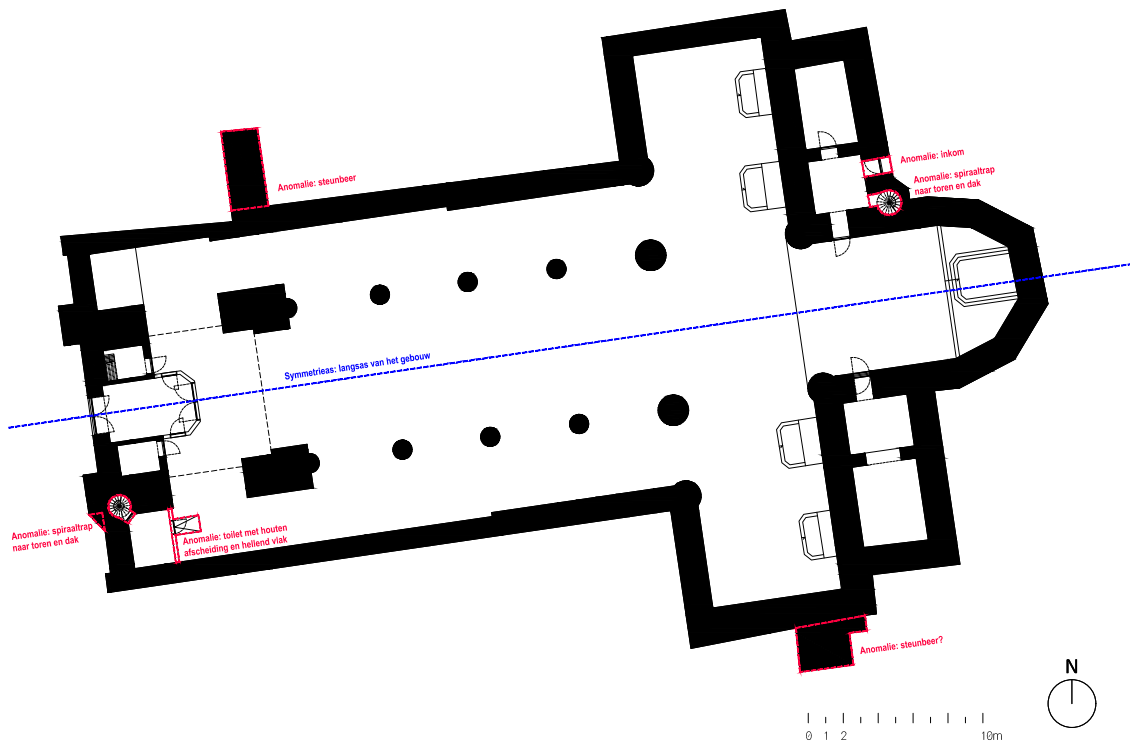
Afbeelding 60. Plattegrond met symmetrie en anomalieën van de O.L.V.-kerk.

Het gebouw is grotendeels symmetrisch t.o.v. de langsas van het gebouw. De anomalieën in het interieur bevinden zich in de zuidwestelijke en noordoostelijke hoek van het gebouw: een traphal en diensttoegang tot de bergruimte ten noorden van het koor, en een naastgelegen trap die toegang geeft tot het dak. Het toilet, afgescheiden door een gedecoreerde houten scheidingswand in een voormalige kapel in het zuidwesten, met daarnaast de trap naar de klokkentoren. De volumes van de traphallen zijn ook zichtbaar in de gevel. Daarnaast is er aan de buitenzijde op elke langse gevel van de kerk een asymmetrisch ingeplante steunbeer.

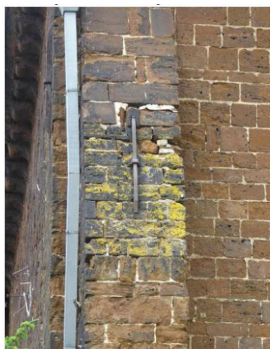
open voegen waar planten in kunnen groeien

Abbeelding 62. Enkele aspecten van schade aan het kerkgebouw. Monumentenwachtrapport, 2021.

Het natuursteenmetselwerk van de kerk is in slechte staat. Lokaal zijn er heel wat verweerde, uitgevallen of afgebroken zandstenen en toont zich een wijdverspreide begroeiing met mos, algen, onkruid en klimop. Onoordeelkundige herstellingen met onaangepaste bakstenen en voegmortel dragen bij tot de slechte staat, vooral van de steunberen waar ook verschillende dekstenen mankementen vertonen. Enkele zones van het metselwerk zijn daarom gevaarlijk voor gebruikers of voorbijgangers. Een plan voor de omgang met de onherroepelijke verdere verwerking van de ijzerzandsteen dient te worden opgesteld.

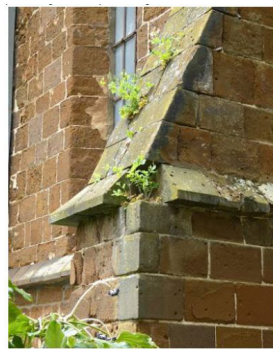
plantengroei op ongewenste plaatsen
