3. SINT-ENGELBERTUSKERK, DEURNE

3.2 Onderzoek van het gebouw

3.2.2 Beschrijving van het gebouw

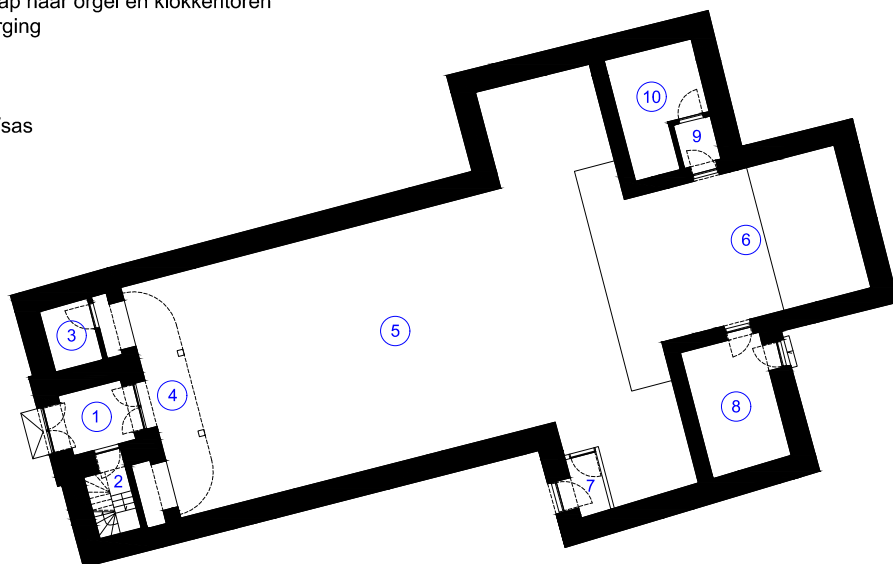
- 1 - Inkom met bovenliggende toren
- 2 - Berging met trap naar orgel en klokkentoren
- 3 - Doopkapel/berging
- 4 - Orgel
- 5 - Schip
- 6 - Koor
- 7 - Houten inkom/sas
- 8 - Sacristie
- 9 - Sas
- 10 - Stooklokaal

Afbeelding 1. Huidig plattegrond van de Sint-Engelbertuskerk.

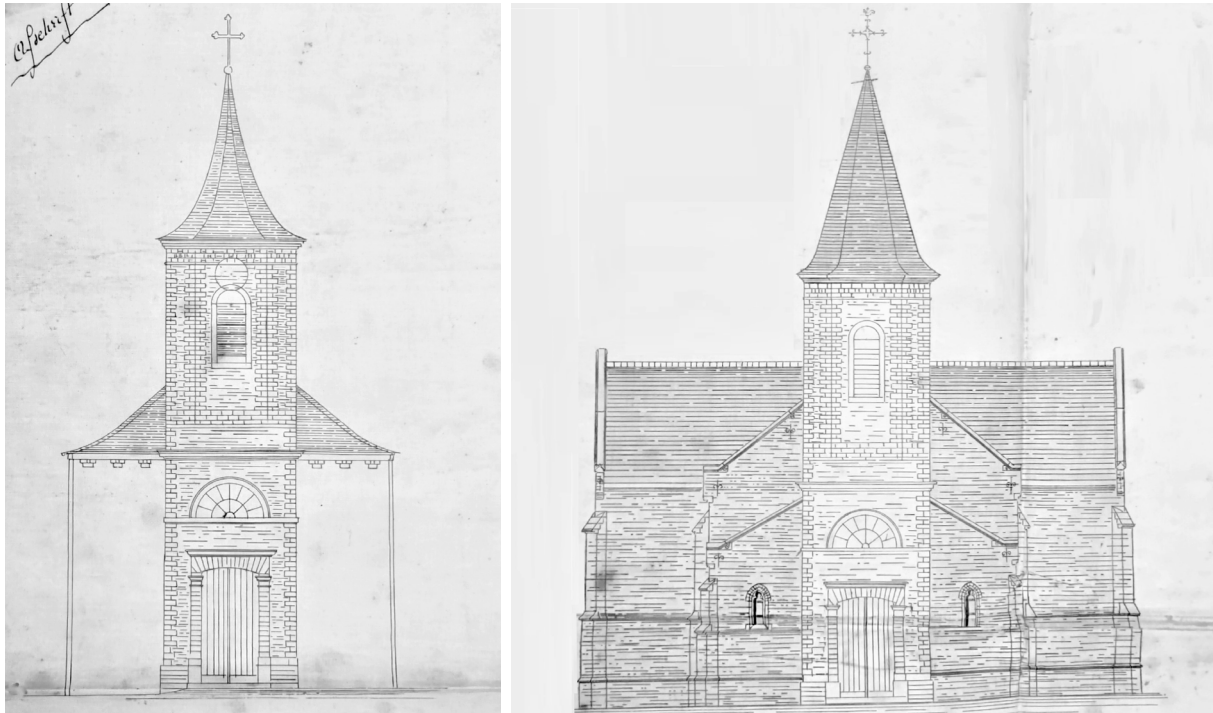
Afbeelding 6. Voorgevel van de Sint-Engelbertuskerk voor en na de verbouwing. Bron: Stadsarchief Diest.

Bijna een halve eeuw later wordt de kerk aanzienlijk vergroot en neogotisch verbouwd onder begeleiding van architect Pieter Langerock.

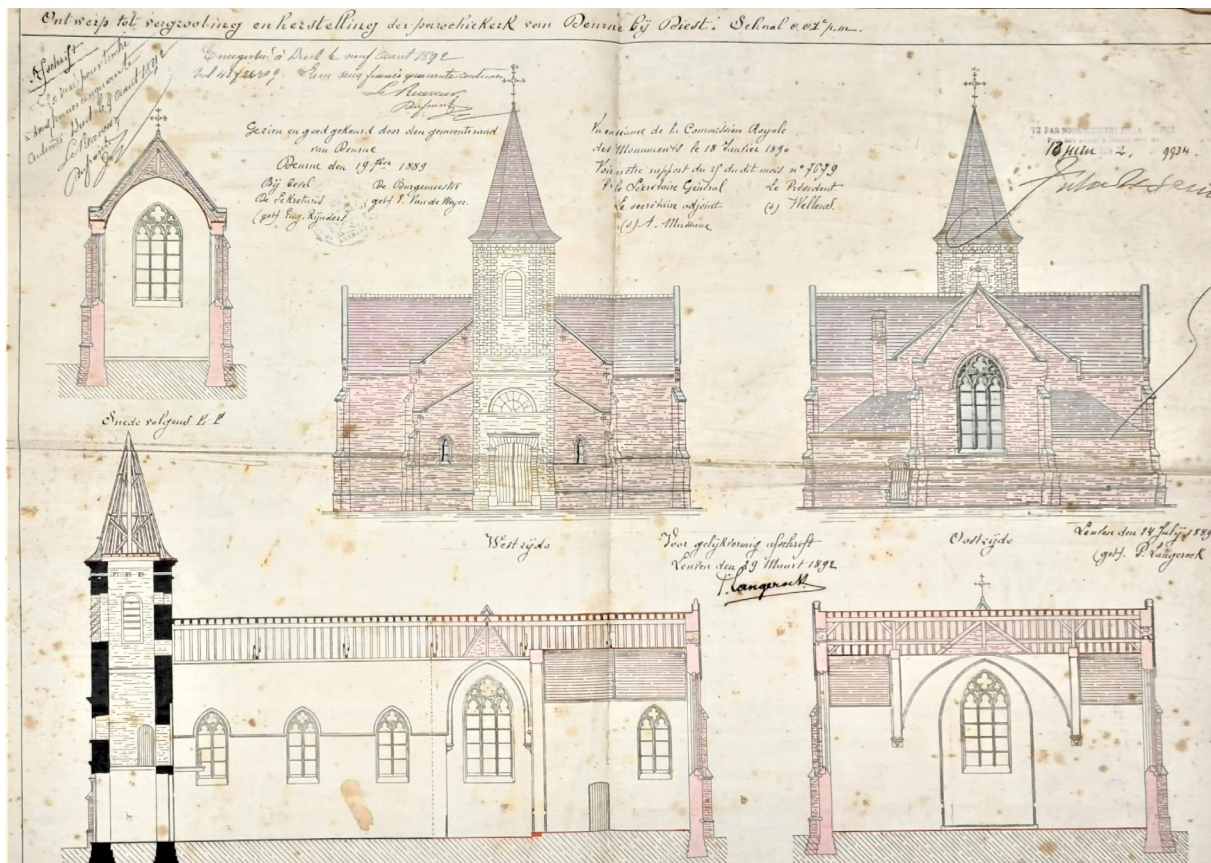
Afbeelding 8. "Ontwerp tot vergrooing en herstelling der parochiekerk" van de hand van architect P. Langerock, 1889. Het plan is grotendeels gevolgd, met uitzondering van de nis boven de inkomdeur. Bron: Stadsarchief Diest.

Wanneer de voorgevel op het plan wordt vergeleken met de gevel van vandaag of met de gevel van een plan uit 1992, dan valt op dat er in de westgevel van de toren een en ander is veranderd. Zo toont het plan van Langerock een vierkante deuromlijsting met pilasters links en rechts van de deur, en zit er een halfcirkelvormig venster boven het hoofdportaal. Een nis is niet aanwezig. Vermoedelijk zijn die wijzigingen op een later moment gebeurd en niet tijdens de vergroting van het kerkgebouw onder Langerock eind negentiende eeuw. Op de oudste historische foto's uit de jaren 1970 waren de wijzigingen alleszins al doorgevoerd.

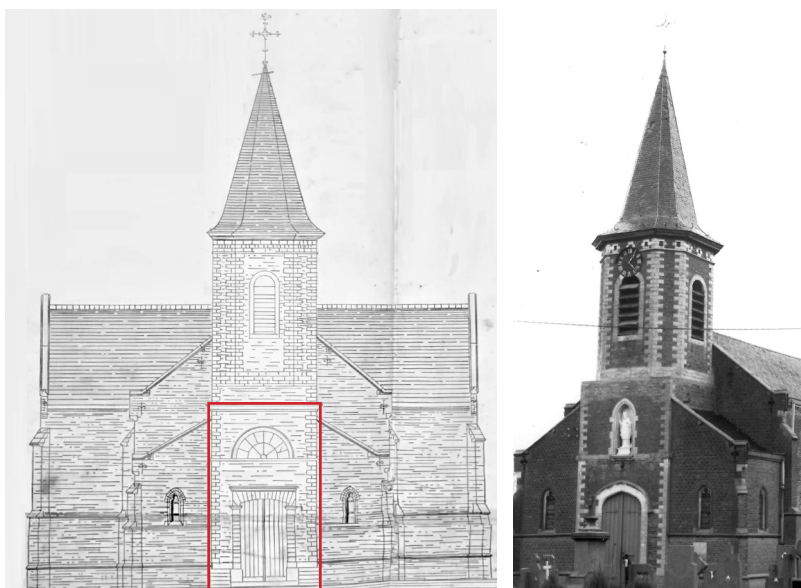
Afbeelding 9. Links: voorgevel uit plan van Langerock en rechts foto uit de jaren 1970. Bron: Links: Stadsarchief Diest; rechts: [© KIK-IRPA, Brussels (Belgium), cliché M239261].

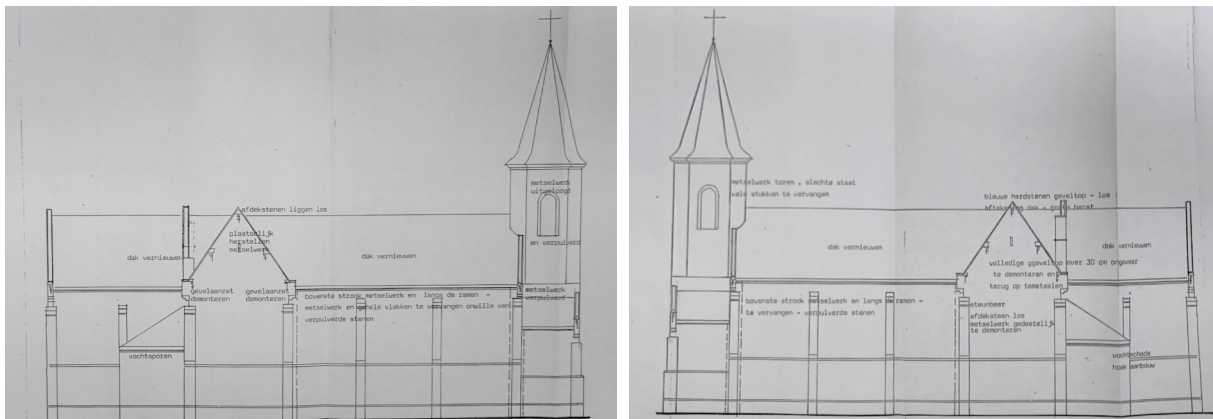
Afbeelding 10. Restauratiedossier van de kerk uit 1992. Stadsarchief Diest, dossier nr. 861.31.

Tussen 1986 en 1994 waren er grote onderhoudswerken o.l.v architect Sylvie Beerten, waarbij het torendak en enkele goten werden vernieuwd, ladderhaken werden geplaatst, enkele kapotte gevelstenen uit de toren werden gekapt, een steunbeer werd gedemonteerd en nadien opnieuw opgemetseld, enkele hardstenen dekstenen werd vernieuwd etc.

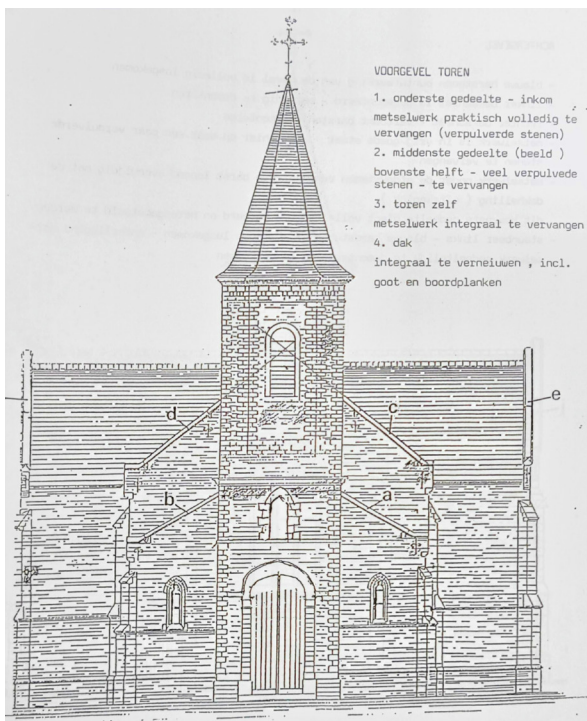
Afbeelding 11. Restauratiedossier van de kerk uit 1992. Stadsarchief Diest, dossier nr. 861.31.

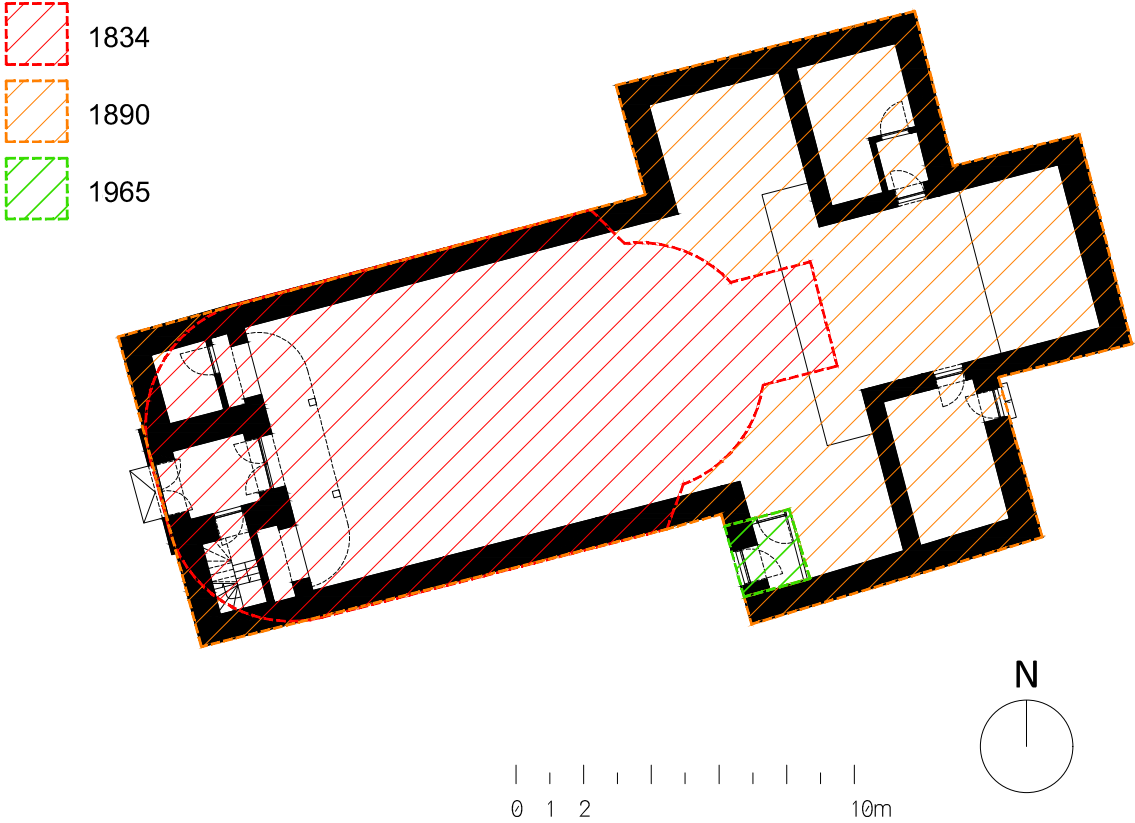
Onderstaande plattegrond toont schematisch de verschillende bouwfases die de kerk sinds haar ontstaan heeft gekend.

Afbeelding 12. Overzichtskaat met de verschillende bouwfases van de Sint-Engelbertuskerk.

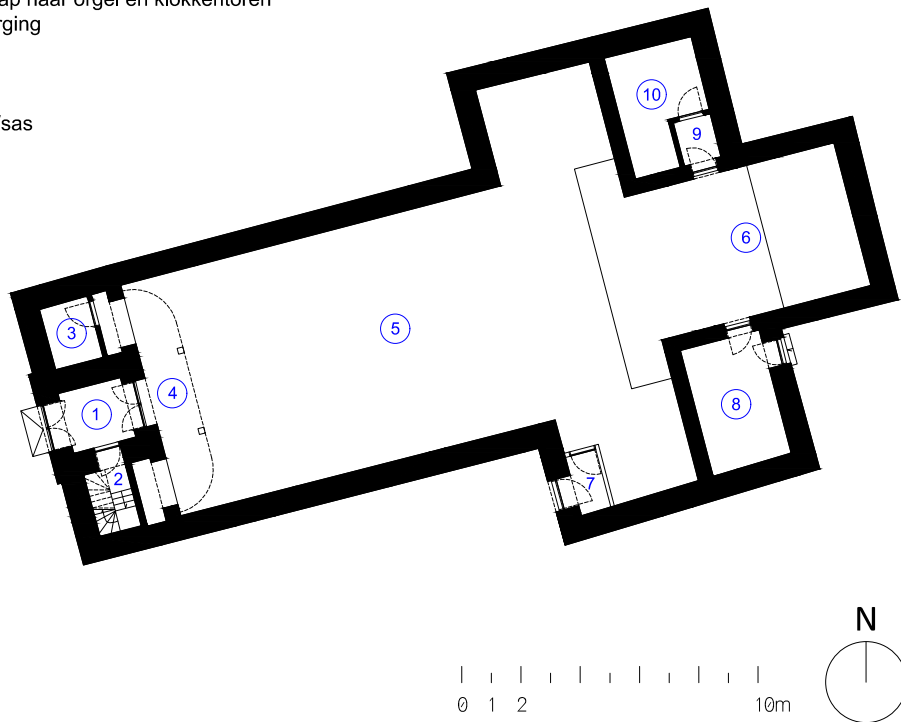
- 1 - Inkom met bovenliggende toren
- 2 - Berging met trap naar orgel en klokkentoren
- 3 - Dooptkapel/berging
- 4 - Orgel
- 5 - Schip
- 6 - Koor
- 7 - Houten inkom/sas
- 8 - Sacristie
- 9 - Sas
- 10 - Stooklokaal

Afbeelding 27. Huidig grondplan van de Sint-Engelbertuskerk.

De Sint-Engelbertuskerk bestaat uit één beuk met transept, en een smaller koor geflankeerd door twee aanbouwen: de sacristie ten zuiden en het stooklokaal ten noorden. Er is een kleine toren met polygonale spits gevat in de westgevel, waar zich tevens het hoofdportaal met zandstenen omlijsting bevindt. Aan weerszijden van de toren eveneens twee aanbouwen: links van het portaal (van buitenaf bekeken) een doopkapel/berging en rechts van het portaal een berging met trap naar het oksaal en de klokkentoren. Schilddaken op het schip en het transept, ingesnoerde naaldspits op de toren, twee lessenaarsdaken op de aanbouwtjes flankerend aan de toren. Baksteenmetselwerk, met zandstenen negblokken aan de hoeken van de toren, en een arduinen waterlijst rondom het gebouw op ongeveer een meter boven de grond en net onder de glas-in-loodramen. De toren heeft galmgaten en is voorzien van een nis met een beeld van de H. Engelbertus. De vensters zijn neogotisch geïnspireerd met natuurstenen maaswerk. Rechts van het hoofdportaal is in de gevel een gedenksteen voor de heer Vanzeer aangebracht.

Via de hoofdingang kom je terecht in het portaal, dat toegang geeft tot twee aangrenzende ruimtes. Er is enerzijds, recht tegenover de inkomdeur, een houten tweevleugelige deur met glas-in-lood bovenlicht waarlangs het schip van de kerk bereikbaar is. Anderzijds is er aan zuidzijde een houten deur die uitgaat op een kleine ruimte, met daarin een houten trap die naar het oksaal leidt. Van daaruit is via een losse ladder ook de klokkentoren bereikbaar. Vanuit het schip bekeken, worden de centrale houten toegangsdeuren met bovenlicht geflankeerd door twee grote nisvormige ruimtes of kapellen. In de kapel links van het portaal, waar centraal een (voorheen polychroom) vroeg zestiende-eeuws beeld van O.L.V.-met-Kind staat, bevindt zich ook een deur die toegang geeft tot een kleine berging waarin een restant van de vroegere preekstoel in het plafond is verwerkt. Vanuit de kapel rechts van het portaal, waar centraal het houten beeld van de H. Wivina met stoffen kleed van een kloosterlinge staat, is er geen toegang tot de achtergelegen trap: die is enkel bereikbaar via het portaal.

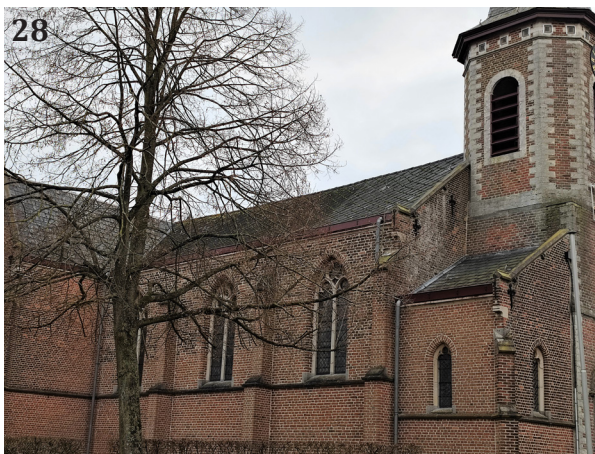
Afbeelding 28. Zicht op de noordgevel met rechts de toren met doopkapel.

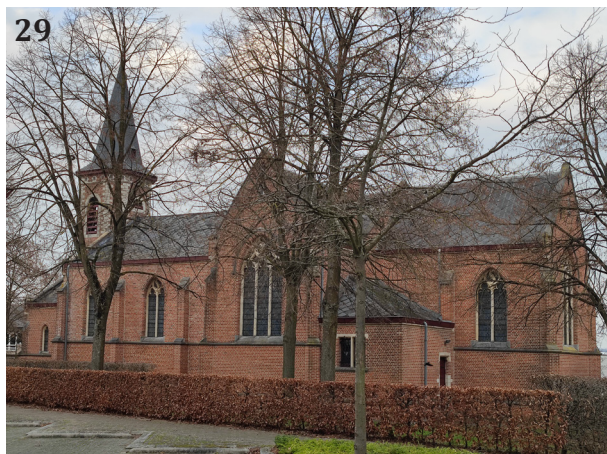
Afbeelding 29. Zicht op de zuidgevel met centraal de dwarsbeuk en daartegen de sacristie.

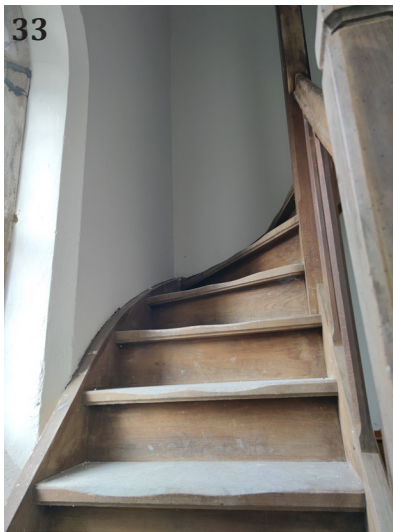
32

- Afbeelding 30. Toren met twee aanbouwen: links een doopkapel en rechts een berging.
- Afbeelding 31. Kruisbeuk met sacristie.
- Afbeelding 32. Gedenksteen voor de heer Vanzeer.
- Afbeelding 33. Trap naar het oksaal en de klokkentoren.
- Afbeelding 34. Houten tongewelf.
- Afbeelding 35. Vloer schip.
- Afbeelding 36. Eikenhouten lambrisering.
- Afbeelding 37. Kapel links van het portaal met het beeld van de H. Wivina.
- Afbeelding 38. Oksaal met orgel.

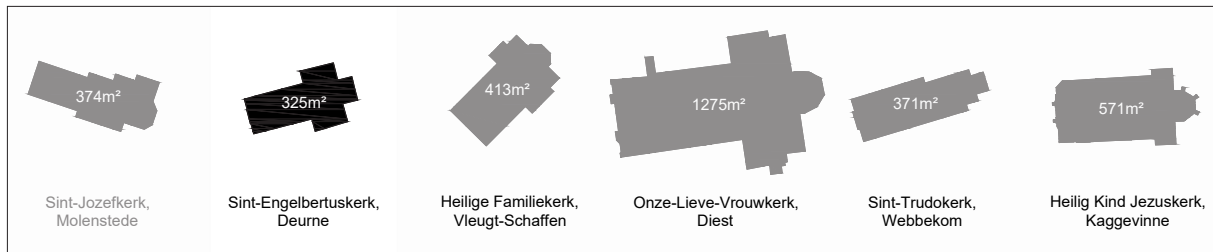
Afbeelding 51. Footprint van de Sint-Engelbertuskerk in vergelijking met de vijf andere kerken.

De bruto footprint van het gebouw is met haar 325 m² de kleinste van de zes bestudeerde kerken.

Het schip is een ruimte zonder kolommen onder een tongewelf van ca. 17 bij 8 meter. De vrije hoogte centraal onder het gewelf is 8 meter.

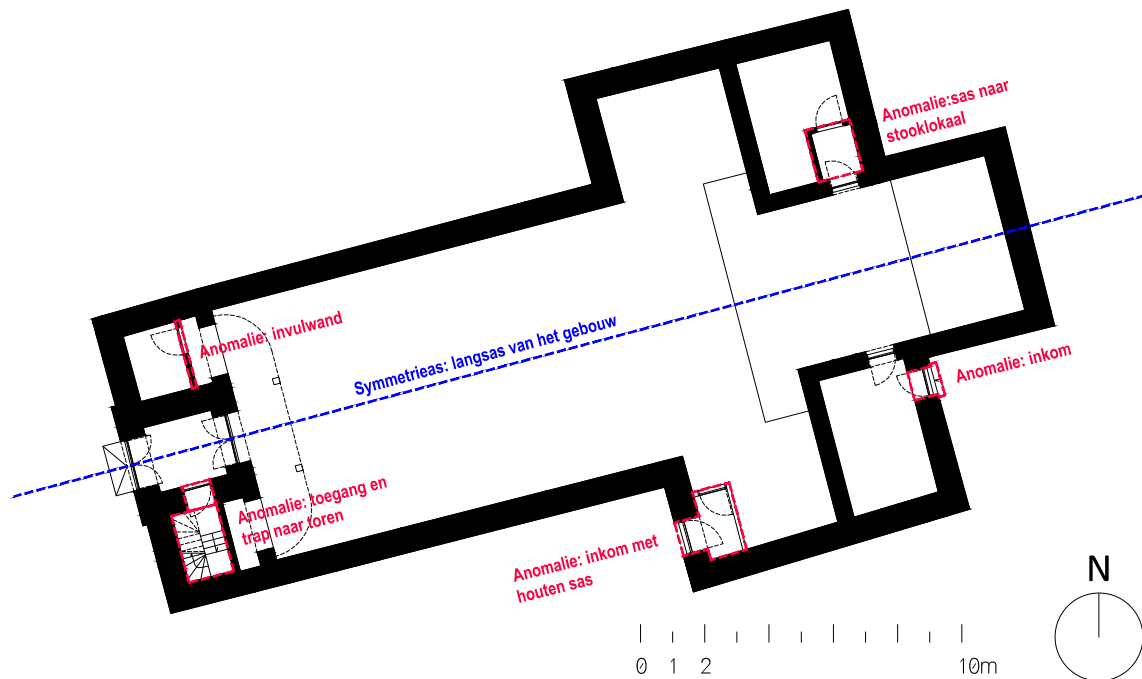
Afbeelding 52. Symmetrie en anomalieën in de Sint-Engelbertuskerk van Deurne.

Het gebouw is grotendeels symmetrisch t.o.v. de langsas van het gebouw. Een aantal anomalieën is reeds aanwezig in het oorspronkelijke ontwerp; andere werden later toegevoegd. De twee zij-ingangen, één in de zuidelijke dwarsbeuk met bijhorend sas en één in de sacristie lijken oorspronkelijk. Ook de asymmetrie van de trap en toegang tot de klokkentoren is oorspronkelijk. De toevoeging van een lichte scheidingswand met deur in de voormalige doop-/rouwkapel is van recentere datum, net als het sas dat aan het stooklokaal werd toegevoegd in functie van een brandwerende scheiding van dit lokaal ten opzichte van de rest van het gebouw.

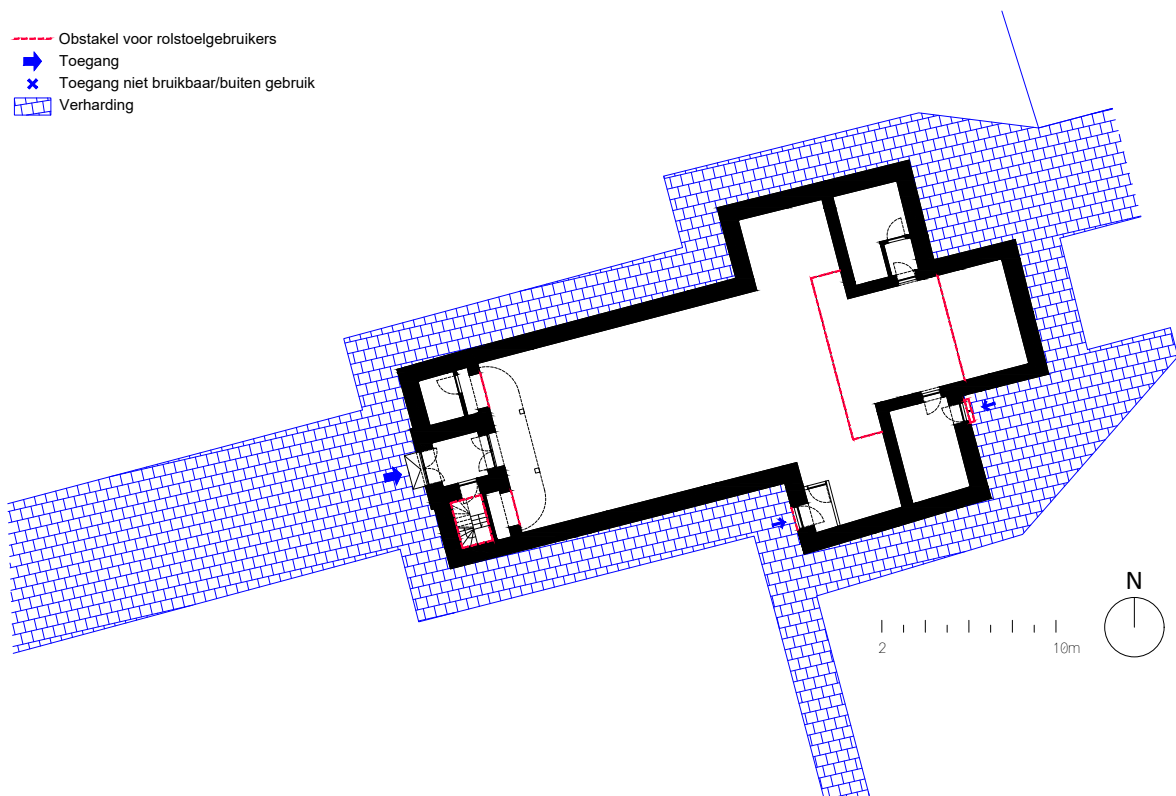
Afbeelding 53. Toegankelijkheidsplan van de Sint-Engelbertuskerk van Deurne.

De hoofdingang bevindt zich centraal in de westgevel. In de westgevel van de zuidelijke dwarsbeuk is een kleinere toegangsdeur die bereikbaar is via het pad dat rond de hele kerk loopt en dat op verschillende plaatsen verbonden is met het voetpad rond het middenplein. In de oostgevel van dit volume is een deur die toegang geeft tot de sacristie, deze heeft vandaag het statuut van een dienstingang.

Aan de hoofdingang is een kleine drempel ten opzichte van de verharding. Deze wordt overwonnen door de plaatsing van een helling zodat de toegang bruikbaar is voor rolstoelgebruikers. Op de zij-ingang is een drempel tussen interieur en exterieur, waardoor deze niet conform is aan de geldende normen voor rolstoelgebruikers. (Er ligt een wegneembare helling om de hoek die waarschijnlijk gebruikt wordt om dit niveauverschil met een rolstoel te kunnen overwinnen.) De afmetingen van het sas zijn te beperkt om, conform de geldende normen, deze toegang als rolstoeltoegang te gebruiken, want de nodig draaicirkel met een diameter van 150 cm is niet mogelijk. In de toegang tot de sacristie vormt een trede een hindernis voor rolstoelen.

Het gebouw wordt volgens de basisnorm brandpreventie geclassificeerd als een laag gebouw. De twee uitgangen samen bieden een theoretisch nuttige breedte van 180 cm en laten op die manier toe dat er 180 personen tegelijk in het gebouw samenkomen conform deze norm. De beide (historische) buitendeuren openen tegen de vluchtrichting, in tegenstelling tot wat in de brandnorm voor zalen gevraagd wordt. Het stooklokaal is brandwerend gescheiden van de rest van het gebouw. Buiten de vaste blustoestellen in het stooklokaal zijn geen andere blustoestellen te zien in de kerk. Voor zover bekend is er geen evacuatieplan voorhanden.

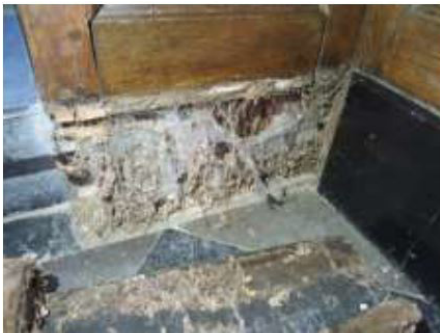
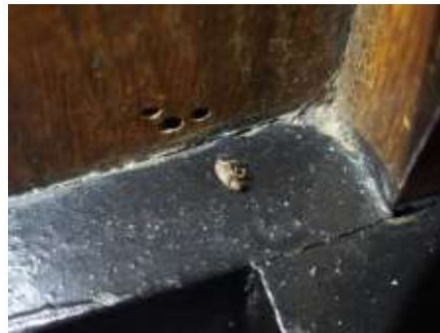
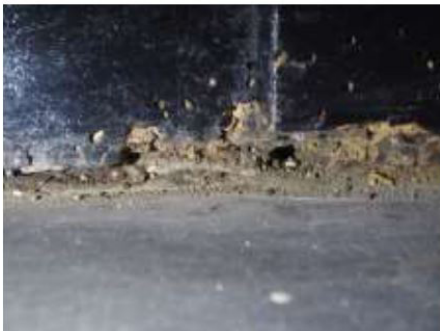
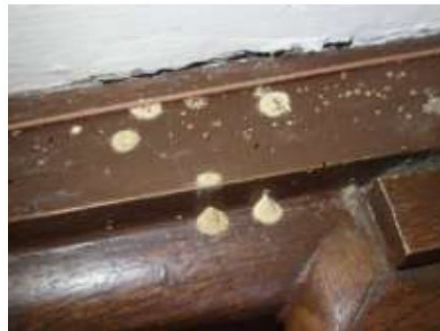
Losse plint

Er werden aan deze lambrisering 18 grote houtwormkevers gevonden.

Schade aan de plinten.

Hoopjes boormeel van kleine houtworm.

Afbeelding 54. Extract uit het Monumentenwachtrapport (2020, p. 18) over de aantasting door houtworm in de lambriseringen van het schip van de Sint-Engelbertuskerk.

De kerk is structureel (muren, vloeren, plafonds) in goede staat. Ze beschikt niet over inbraak- of diefstalbeveiliging. De deuren, trappen, koorbanken, balustrade van het oksaal, en sacristiekasten vertonen tekenen van (vroegere en/of actieve) aantasting door houtborende insecten. De biechtstoelen zijn in matige staat en beschadigd op verschillende plaatsen. Verdwenen delen van het meubilair, zoals de cartouches boven de biechtstoelen, kunnen eenvoudig weer hersteld worden. Dringende werken zijn nodig, vooral bij de lambrisering van het schip en de transepten, om de aanwezigheid van houtborende insecten tegen te gaan.
